Apoio Tecnológico a Arranjos Produtivos Locais de Base Mineral - Rochas Ornamentais de Santo Antônio de Pádua RJ -

Jorge Eduardo Langsch, M.Sc.
Bolsista PCI, CATE, CETEM

Resumo

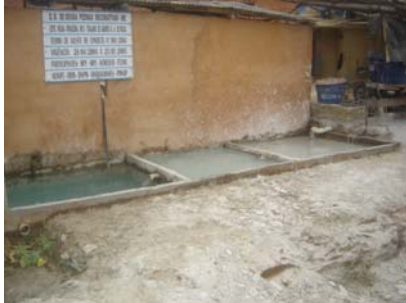
Foto 1: Visão Geral da UTE

Na Foto 1, pode-se observar a qualidade progressiva da água, em termos de coloração, a partir do tanque 1 (o mais à direita) ao último tanque, da esquerda.

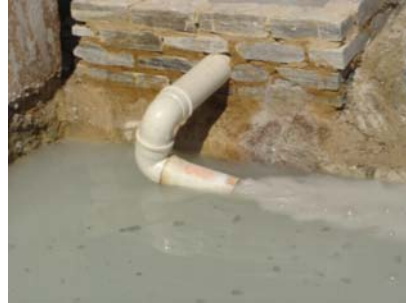
Foto 2: Entrada do primeiro tanque

A Foto 2 apresenta a água que entra no primeiro tanque da UTE, sendo notória a quantidade de pó presente.

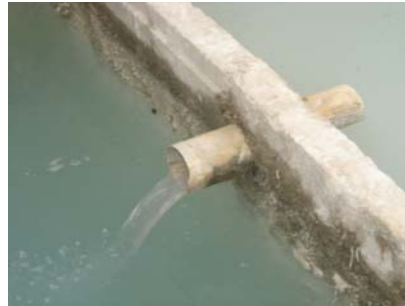
Foto 3: Entrada no último tanque

Com a Foto 3, fica evidente a melhoria da água em termos visuais. Nesta Foto, vê-se claramente que a água que entra no último tanque se encontra com um aspecto bastante límpido, praticamente sem a presença de sólidos.
