# **CARACTERIZAÇÃO DO CONCRETO ARMADO DO PRÉDIO DO CETEM**

## **CHARACTERIZATION OF THE REINFORCED CONCRETE OF THE CETEM BUILDING**

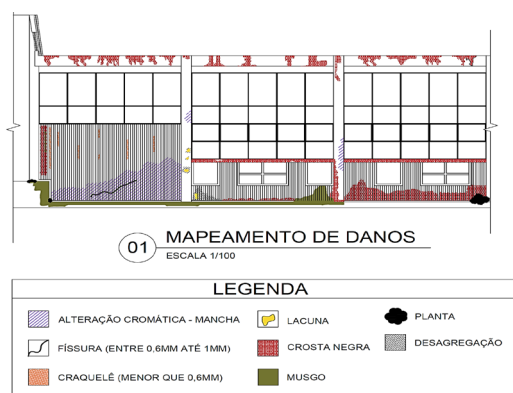
Figura 3: Mapa de danos.

Na Figura 3 apresenta-se a planta de uma das fachadas do CETEM, escolhida, pois se encontra exposta com influência direta dos ventos e intempéries, onde se verifica o mapeamento de danos e se verificam: umidade, infiltração, crostas negras, fissuras, fendas, craquelamento, alterações cromáticas, desagregação, lacunas, proliferação biológica, perda de massa e eflorescências. Na Figura 4 pode-se verificar a situação real.

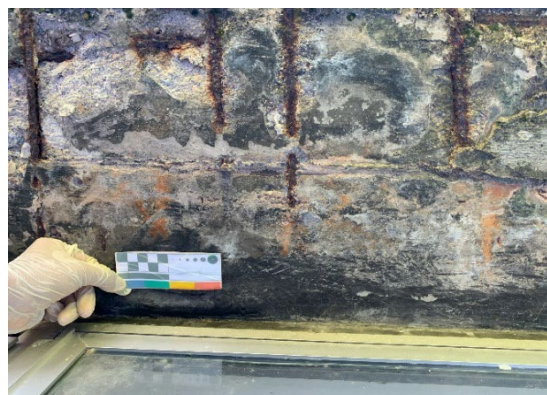
Figura 4: Fachada apontada no mapeamento.

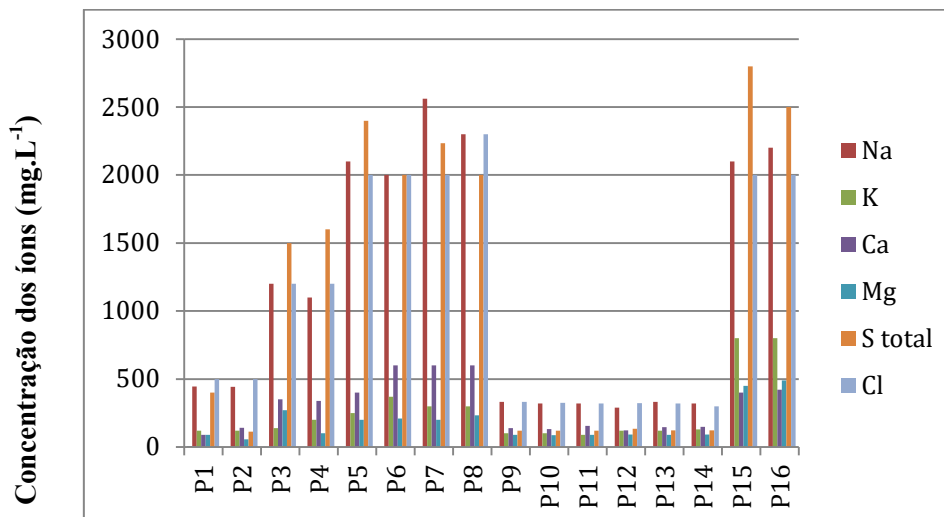
Os resultados de sujidades estão apresentados na Figura 5 onde se pode verificar que os teores de sódio, cloreto e enxofre total são extremamente elevados, uma vez que a localização na Ilha do Fundão é bastante afetada pela maresia e pela ação dos poluentes emanados pelos veículos. No entanto, nos pontos 3 a 8 e 15 e 16, que servem de barreira de ventos, as concentrações desses elementos ultrapassam 2.500 mg.L<sup>-1</sup>.

Figura 5: Resultados da água de lavagem (Concentração mg.L<sup>-1</sup> x pontos de análise).
