MAPEAMENTO DA DETERIORAÇÃO DO CALCÁRIO LIOZ NO CONVENTO SANTO ANTÔNIO, RIO DE JANEIRO.

MAPPING THE DETERIORATION OF LIOZ LIMESTONE IN THE CONVENT SANTO ANTÔNIO, RIO DE JANEIRO

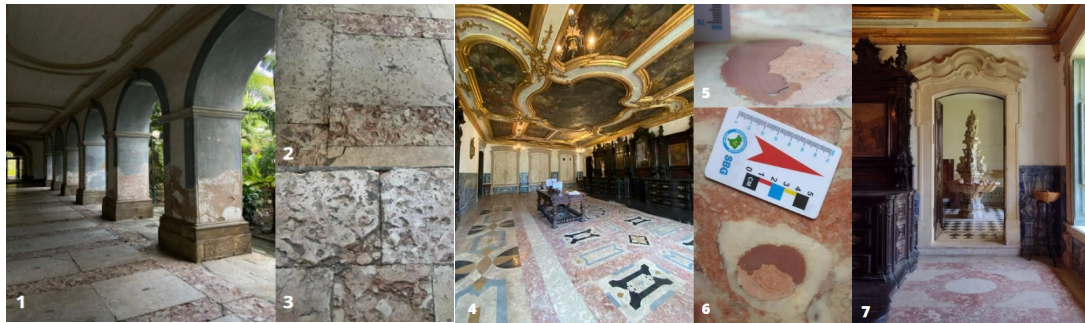
O claustro integra o primeiro convento, construído em 1608 e suas galerias eram cobertas por telhas vãs até 1707, quando receberam forros; e ao redor das mesmas, havia pequenas capelas para uso exclusivo dos frades (CARVALHO et al., 2011). O Lioz foi identificado em diferentes variações no cômodo: o Encarnadão reveste a maior parte do piso, onde há também antigas lápides de Chainette, e o Clássico em brasões talhados na pedra que são dispostos na parede. No piso do claustro foi observada intensa perda de matriz, majoritariamente no Encarnadão (Fig. 1). Essa perda de matriz pode ser relacionada ao local onde esta rocha foi empregada, um piso onde há quatro séculos circulam pessoas num local exposto à atuação mais intensa do intemperismo, com a ação da água da chuva e da variação de temperatura, comuns no clima tropical da cidade do Rio de Janeiro. Já nos brasões, podemos ver aspecto brilhante e perda do conteúdo do entalhe original.

A sacristia, como a conhecemos ainda hoje, é proveniente, provavelmente, das alterações de 1716 até 1718 (CARVALHO et al., 2011). O cômodo exibe exuberância barroca com pisos, paredes e teto ricos em detalhes. O piso possui ornamentações formando deslumbrantes desenhos compostos de embutidos marmóreos com diferentes colorações, identificados, neste trabalho como fundo de Lioz Encarnadão com detalhes geométricos em Azul de Sintra, Lioz Bege, Amarelo de Negrais e Mármore Preto de Estremoz. O Lioz Bege, do tipo Chainette, também é encontrado nos parapeitos e cachorros das janelas e o Clássico nas cercaduras das janelas e portas. As maiores alterações são observadas nas janelas, mais expostas às variações climáticas, e no piso. Nas janelas foram observadas perdas de matriz, aumento da rugosidade, lascagem, riscas e abrasão; já no piso há aspecto brilhante, perda de matriz, riscas, lascagem, assim como uma intensa restauração artística em grande parte do piso utilizando-se de uma recomposição em resina pigmentada com o intuito de imitar a matriz a textura fossilífera das rochas, principalmente a do Encarnadão. Nota-se que há perdas e lascagem em alguns pontos que foram restaurados com resina pigmentada (Fig. 1).

Figura 1: 1) Claustro. 2 e 3) Deterioração do piso do Claustro. 4) Sacristia. 5) Resina descolando. 6) Restauração com resina imitando o padrão fossilífero do Lioz Encarnadão. 7) Foto na Sacristia visando a Sala do Lavabo, fonte em foco.
