RECOMPOSIÇÃO DE ESCULTURA EM MÁRMORE POR MEIO DE IMPRESSÃO 3D

RESTORATION OF MARBLE SCULPTURE THROUGH 3D PRINTING

Vitória da Silva Freitas

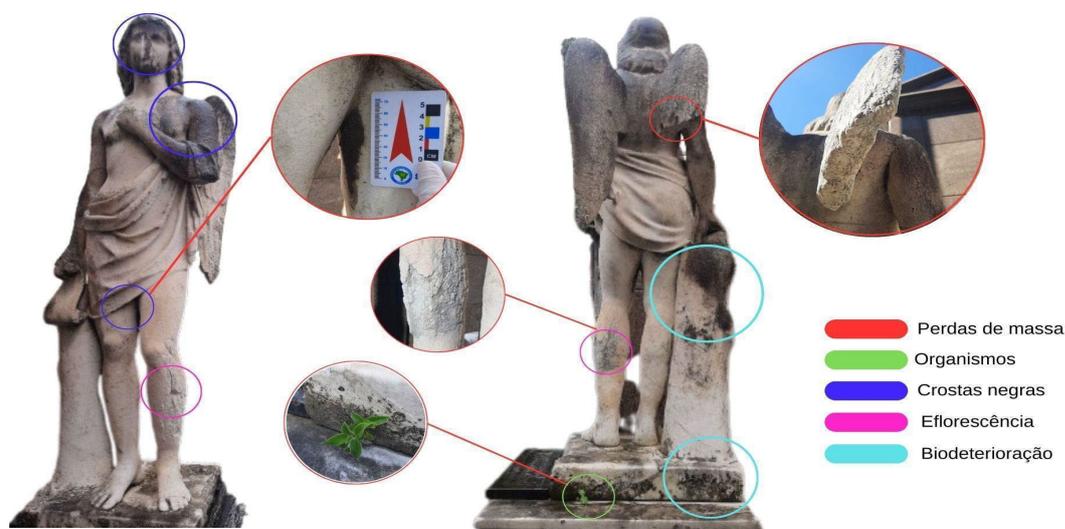
Figura 1: Monumento analisado e local de captação de dados.

Na Figura 1 estão apresentados os principais danos encontrados na escultura, observando-se arenização, perdas de massa, principalmente metade da asa direita, biodeterioração, eflorescências e crostas negras.

A caracterização química indicou que a escultura apresenta cerca de 50% de CaO e 50% perda por calcinação, configurando se tratar de um Mármore e corroborado nos resultados de difração de raios-X que identificou um pico intenso de calcita e a presença de gipsita oriunda da ação da poluição de enxofre, onde o mesmo reage com o cálcio da calcita e o transforma em CaSO₄ (gipsita). A avaliação macroscópica e em lupa determinaram que se trata de uma Mármore de Carrara.

Os resultados colorimétricos do anjo na situação que se encontrava indicaram valores de L inferiores à 50°, confirmando a presença de crostas negras. Após limpeza com detergente neutro o valor de luminosidade encontra-se em torno de 70°, valor este típico de um mármore exposto aos raios-UV, sem polimento.

Os valores de dureza variaram de 266 HLD na perna da escultura, 262 HLD na asa e 324 HLD no tronco. Tais valores indicam a perda de resistência mecânica da rocha, pois um Carrara são apresenta valores de dureza superiores a 600 HLD. Tal situação ocorre devido ao efeito das intempéries que formaram gipsita na estrutura na escultura, que é um mineral mais frágil que a calcita.
