# **Caracterização tecnológica das rochas que recobrem o monumento do Cristo Redentor como ferramenta de auxílio ao restauro**

## **Resumo**

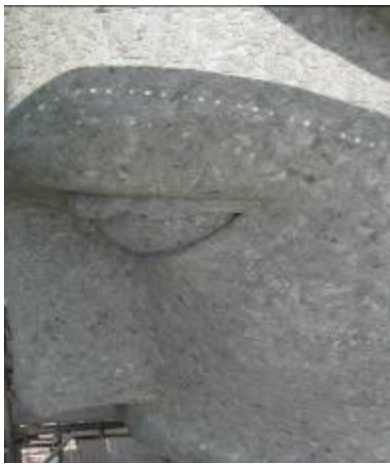
Figura 1 a. Mosaico de tesselas no monumento.

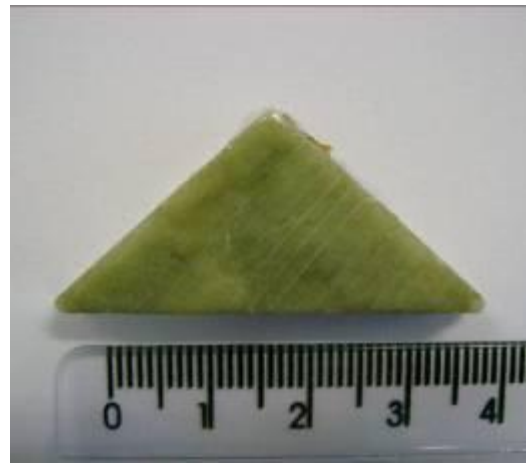
Figura 1 b. Tessela de esteatito.

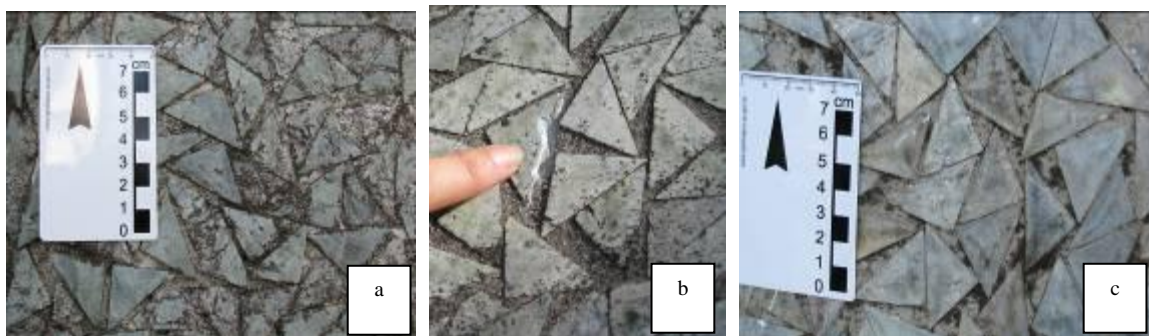
A estátua do monumento ao Cristo Redentor se enquadra nestes aspectos mencionados anteriormente, e é recoberta por um mosaico de pedra-sabão (Figura 1a), ou esteatito, no qual cada peça que o compõe é designada como tessela (Figura 1b). Dentre os problemas encontrados na rocha, foi possível identificar patologias decorrentes ao ambiente em que o monumento se encontra como manchamento, descoloração, perda de massa, trincas e fraturas (Figura 2).

Figura 2. Patologias encontradas. (a) desintegração e fissuras. (b) Perda de massa. (c) descoloração.

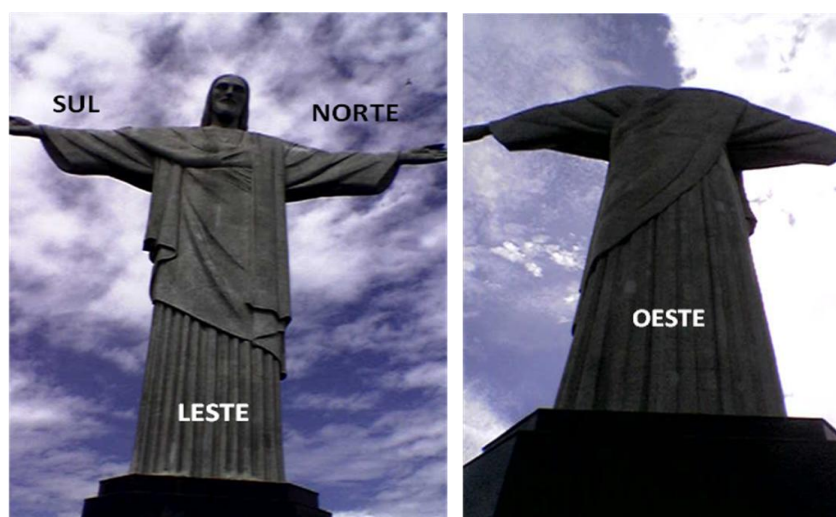
A seleção das tessela removidas foi realizada em conjunto pelo Centro de Tecnologia Mineral (CETEM) e por representantes do Instituto do Patrimônio Histórico e Artístico Nacional (IPHAN). Foram retiradas para os ensaios laboratoriais 9 tesselas do lado Norte, 9 do lado Sul, 9 do lado Leste e 9 do lado Oeste representados na Figura 3.

Figura 3. Conjunto das tesselas retiradas nas posições norte, sul, leste e oeste.

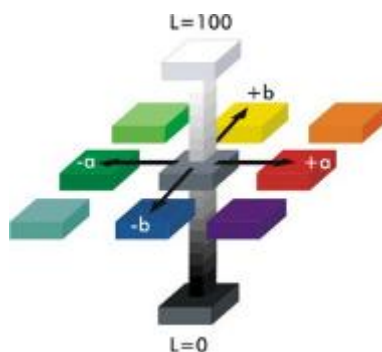
Figura 4. Gráfico de distribuição colorimétrica.

Os resultados obtidos com o ensaio de colorimetria mostram que há tendência à coloração verde-amarelada clara, devido aos valores médios encontrados para os eixos  $a^*$ ,  $b^*$  e  $L^*$ , respectivamente, -0,11 (verde), 5,3 (amarelo), 53 (claro) como se pode observar pelo gráfico da Figura 4.

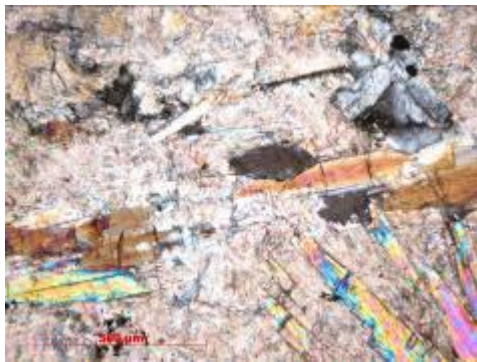
As tesselas apresentam aspecto maciço e com elevado grau de degradação devido à manchamentos, descoloração, pontos negros e perda de material causando arredondamento nas bordas das tesselas. Ao microscópio (Figura 5a), não apresenta microfissuras, o nível de alteração é médio e os minerais observados são os seguintes: talco, clorita, calcita, tremolita, actinolita.

Figura 5. (a) Fotomicrografia da lâmina delgada. Figura 5 (b) Difratograma de raios-X para amostra estudada.

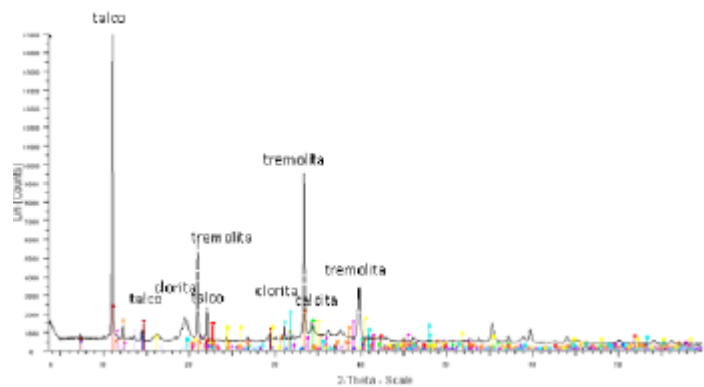
A análise mineralógica pôde ser avaliada pela interpretação DRX indicado na Figura 5b, onde, de um modo geral, os picos de maior intensidade podem ser representados pelos seguintes minerais: talco, tremolita, calcita e clorita, confirmando assim a análise petrográfica.

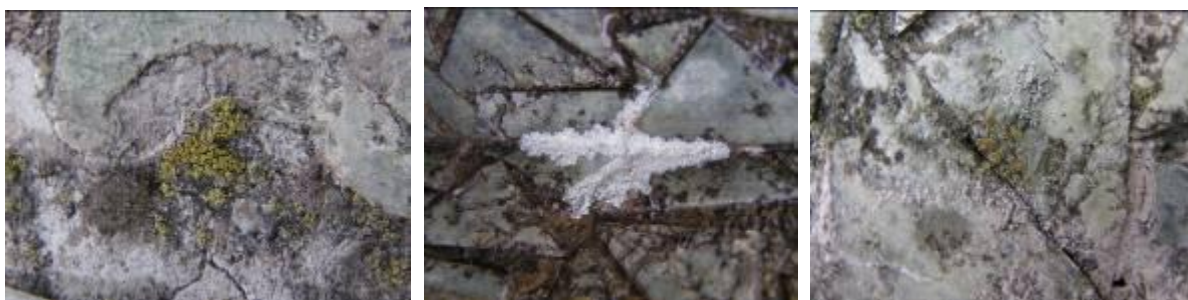
A abordagem microbiológica na estátua do Cristo Redentor consistiu, num primeiro momento na observação visual para localização de colônias de fungos e/ou líquens. Foram visualizados diferentes tipos de líquens, com características morfológicas distintas, conforme pode ser observado na Figura 6. São eles: *Penicillium sp.*, *Fusarium sp.*, *Cladosporium* e *Aspergillus*. A Ação do metabolismo produz ácidos orgânicos e inorgânicos,

alteração do pH local, corrosão por aeração diferencial entre outros, que combinados com a atuação de chuvas, ventos, sprays salinos, podem por sua vez acelerar o processo de degradação das rochas em questão.

Figura 6. Assembleias de diferentes microorganismos encontrados no monumento.

Diante das análises geradas ao longo do processo, foi possível concluir que o estado de alteração das tesselas que recobrem o Cristo Redentor se deve principalmente à ação de microorganismos, que associados a alta umidade do local, se proliferam e sintetizam ácidos durante o seu metabolismo alterando consubstancialmente a

Conclui-se ainda, que a aplicação do hidrofugante foi um procedimento importante já que reduziu a penetração de água na rocha e, conseqüentemente, impedirá a proliferação microbiológica e a vulnerabilidade da rocha. Portanto, comprova-se a importância da caracterização tecnológica como ferramenta que pode ser aplicada nos estudos de restauro de rochas.

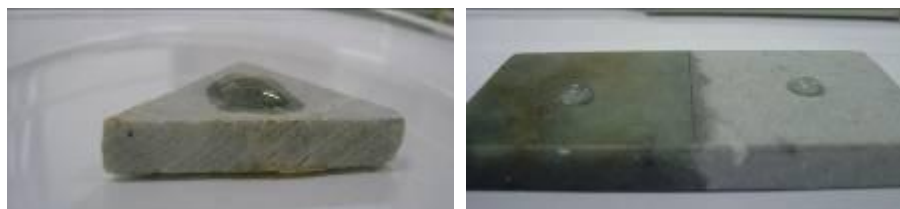
Figura 7: Efeito da água em superfície hidrofugada e não hidrofugada.

O uso da resina hidrofugante teve um papel preponderante, pois mostrou que, indubitavelmente, atua reduzindo os efeitos da porosidade (Figura 7), devido possivelmente à interação entre o hidrofugante e a assembléia de minerais que constituem as tesselas originais, ou também devido à absorção causada pelo elevado grau de fraturamento. É possível que tais tesselas apresentem elevada degradação em sua estrutura de modo que as mesmas possam ter muitos “vazios”, acarretando em um menor valor de massa específica, o que possivelmente reflete nos maiores valores de absorção e porosidade, e, conseqüentemente, na maior absorção de hidrofugante. A predominância cromática (verde-amarelada) não foi afetada significativamente após a aplicação do hidrofugante, houve apenas um leve escurecimento que foi reduzido em pouco tempo (Tabela 1). Além disso, o uso desse protetivo (hidrofugante), possivelmente reduzirá as chances de formação de colônias de microorganismos, já que impedirá a permanência da água na superfície do monumento.
