AValiação DA ALTERABILIDADE DAS ROCHAS DA FACHADA POSTERIOR DO MOSTEIRO DE SÃO BENTO

Raíssa Vieira Lima

Aluna de Graduação de Engenharia Química 7º período,
Universidade Unigranrio

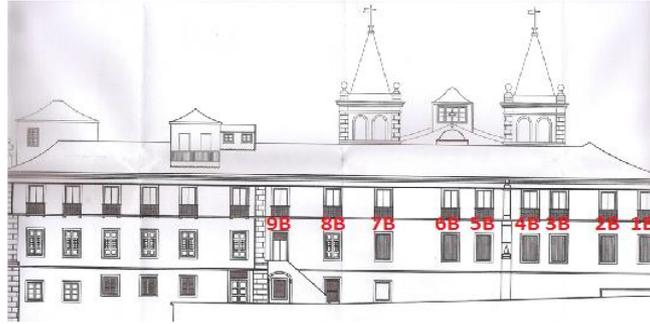
A Figura 1 representa a planta da fachada posterior onde foram coletados pequenos fragmentos de rochas que estavam se desprendendo da parte inferior dos balcões (B). Estas amostras de rochas foram retiradas manualmente com espátulas sendo recolhidas em placas de petri e armazenadas em potes de PP estéril. Foram avaliados também três blocos de rochas que, por sua integridade, foram considerados como rochas sãs para comparação. Utilizou-se o consolidante silicato de potássio diluído em 90% em água aplicado em 3 demãos com intervalo de 3 horas entre demãos. E após 24h, o silicato de etila a 28% foi aplicado em 2 demãos com intervalo de 4h entre demãos. Após a consolidação, foi feita a hidrofugação realizada 2 demãos, com intervalo de 30 minutos e utilizou-se o *Repel'acqua*, incolor à base de silano-siloxano, disperso em água. Foram determinados os valores de porosidade e absorção de água antes e após a consolidação e, em seguida, após a hidrofugação, tanto para rochas sãs e para os fragmentos retirados da parte inferior dos balcões.

Figura 1: Fachada posterior

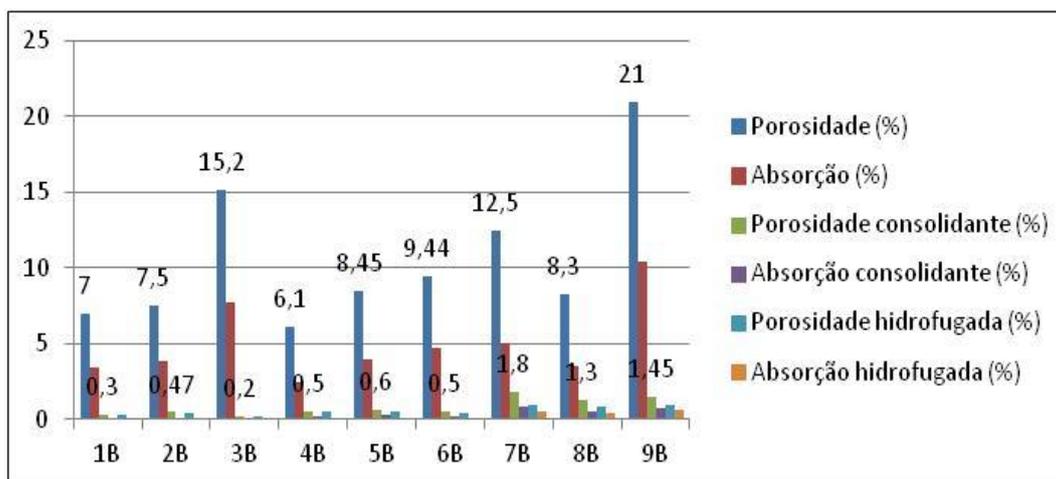
A Figura 2 indica que as rochas que compõem os balcões encontram-se com valores de porosidade e absorção de água bastante alterados. Observa-se, por exemplo, que o balcão 9B é o mais alterado, apresentando índices de porosidade em torno de 20% e os outros balcões apresentam valores entre 9% e 15%. O mesmo verifica-se para absorção de água, cerca de 10% para o balcão 9B e entre 3% e 8% para os outros. Esses resultados indicam valores distantes apresentados por Frazão e Farjallat (1995). Após passar o consolidante (silicato de potássio associado ao silicato de etila a 28%) verifica-se que os índices de porosidade e absorção reduzem consideravelmente. Após a passagem do hidrofugante (silano-siloxano) esses valores são reduzidos ainda mais, ficando de acordo com os valores estabelecidos por Frazão e Frajallat (1995).

Figura 2: Índices físicos das rochas dos balcões antes e após a passagem de consolidante e hidrofugante.
