IMPORTÂNCIA DO SUPORTE TECNOLÓGICO EMPRÁTICAS DE CONSERVAÇÃO E RESTAURAÇÃO DO MOSTEIRO DE SÃO BENTO

IMPORTANCE OF TECHNOLOGICAL SUPPORT IN CONSERVATION AND RESTORATION PRACTICES OF MONASTERY OF ST. BENEDICT

Neste estudo foram avaliados os procedimentos e técnicas de conservação e restauração executados durante a restauração da fachada posterior do Mosteiro de São Bento, na cidade do Rio de Janeiro. Os objetos de estudo foram os balcões presentes na mesma, construídos em gnaisseleptinítico, que sofreram limpeza com emplastro, consolidação e proteção com produto hidrorrepelente. Para tal, foram realizadas análises de caracterização por fluorescência (FRX) e difração de raios-X (DRX), análise química das sujidades, determinação de cor e brilho, porosidade aparente, absorção de água e avaliação geral dos produtos utilizados no processo. Os resultados apontam a presença de gipsita nos balcões, que pode estar associada a alteração devido a poluição atmosférica; nenhuma alteração relevante de cor foi observada durante o tratamento, embora tenha ocorrido um leve acréscimo de brilho. A porosidade aparente e a absorção de água foram reduzidas significativamente após consolidação e proteção

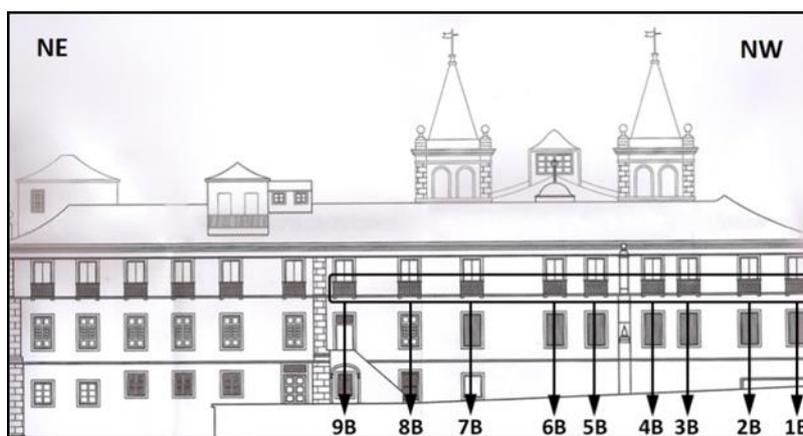
Figura 1: Esquema simplificado da fachada posterior.

Os ensaios foram realizados com a permissão do IPHAN em fragmentos de rochas recolhidos da parte inferior de cada balcão (Figura 1), que se apresentavam fragilizados e poderiam facilmente ser removidos, sendo armazenados em potes de polipropileno (PP) estéreis. Além disso, alguns blocos de rochas localizados no jardim do Mosteiro foram avaliados, estes considerados a título comparativo como “rochas sãs” por não apresentarem danos visuais.

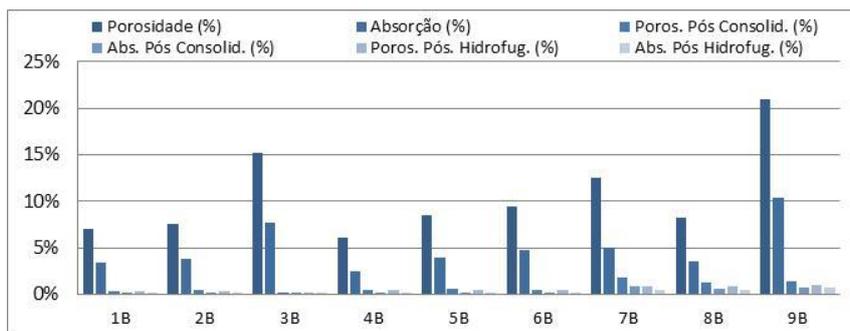
Figura 2: Porosidade e absorção de água das amostras de balcões.

As amostras sãs apresentaram valores para porosidade de 0,37% a 0,74% e absorção de água entre 0,14% e 0,39%, estando de acordo com Frazão e Farjallat (1995), que recomendam porosidade inferior a 1% e absorção de água inferior a 0,4% para rochas silicáticas sãs. No entanto, os valores para as amostras dos balcões se distanciam expressivamente dos mencionados. A Figura 2 apresenta um resumo dos valores obtidos, onde é possível perceber a redução drástica da porosidade e da absorção de água tanto após a aplicação dos consolidantes quanto após a aplicação do hidrofugante, que os reduziu ainda mais.

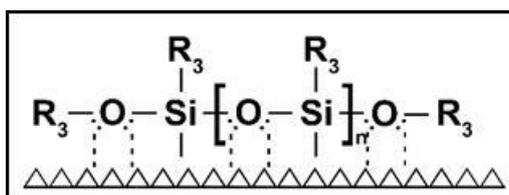
Figura 3: Esquema simplificado da interação entre superfície mineral e hidrofugante.

modificação urbanística, o *spray* salino proveniente da Baía de Guanabara tornou-se o principal agente intempérico atuante, potencializado pela alta umidade relativa do ar na cidade do Rio de Janeiro, com valores entre 60% e 80% de acordo com a Estação Convencional 83743 do Instituto Nacional de Meteorologia período de janeiro de 2010 a abril de 2017. A umidade, assim como intemperismos associados a sais solúveis, tais como subflorescências e eflorescências, são exemplos de agentes de alta agressividade a monumentos e construções em geral (Rodríguez-Navarro, 1999). Dessa forma, a proteção da superfície mineral mediante aplicação de hidrofugante se fez necessária, controlando a entrada de sais em seus poros. O hidrofugante, baseado em silano-siloxano e disperso em água, apresenta uma estrutura similar à da rocha (por ser silicática) facilitando sua ancoragem (Figura 3). Após a etapa de cura, a película polimérica formada apresenta a característica de hidrorrepelência, sem necessariamente impedir a rocha de trocar vapor com a atmosfera, o que poderia causar danos internos a ela mediante expansão e contração da água em seu interior.
