## **Estudo das argamassas das fachadas da Catedral Presbiteriana do Rio de Janeiro**

**STA - 143**

2025

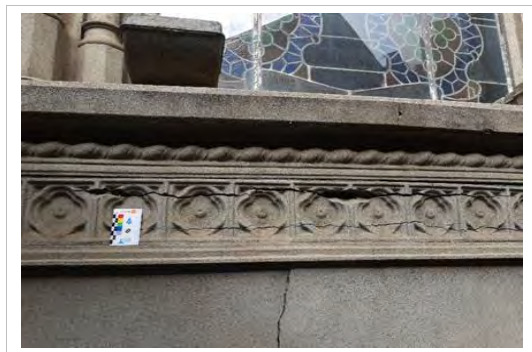
Na Figura 15, identificaram-se inúmeras fissuras, distribuídas tanto no reboco quanto nos elementos ornamentais, sugerindo um quadro mais avançado de degradação estrutural.

**Figura 15.** Fissuras e trincas na fachada (ponto 2).

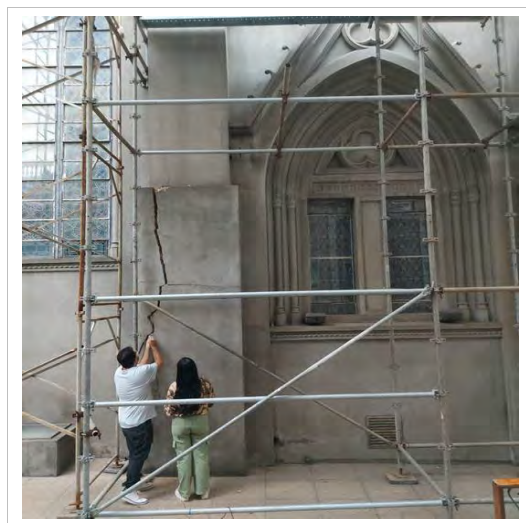
Na Figura 16, foram observadas rachaduras bastante extensas, já consideradas como fendas, segundo glossário ICOMOS. Nas Figuras 17 e 18 pode-se observar com mais detalhe o ponto da fenda, onde se percebe a colocação de uma tela metálica (Figura 17) usada na tentativa de conter a expansão da argamassa, porém sem sucesso. Já na Figura 18 observa-se a maior abertura da fenda, podendo-se enxergar completamente os tijolos da fundação da Catedral.

**Figura 16.** Fendas observadas no Ponto 3.

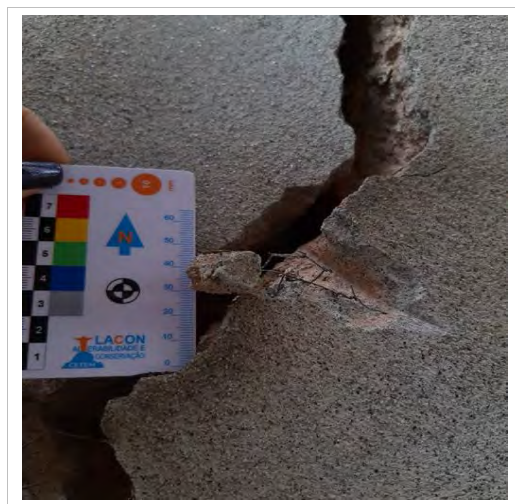
**Figura 17.** Tela metálica aplicada na argamassa da fachada lateral da Igreja.

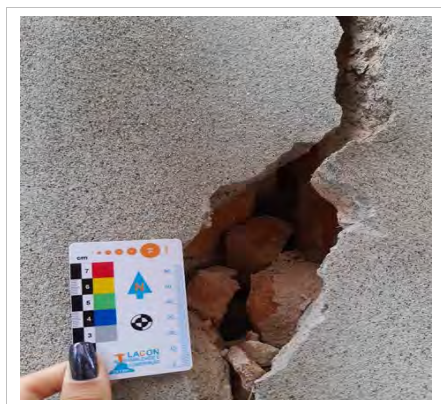
**Figura 18:** Verificação da fenda localizada no ponto 3.

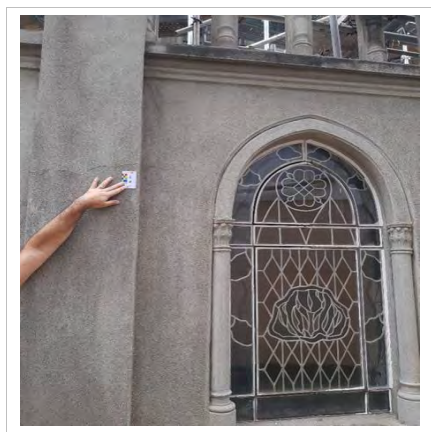
São observadas quantidades substanciais de trincas e crostas negras como indicam as Figuras 19 e 20.

**Figura 19.** Fissura e crosta negra observada na fachada posterior no andar térreo da Catedral.

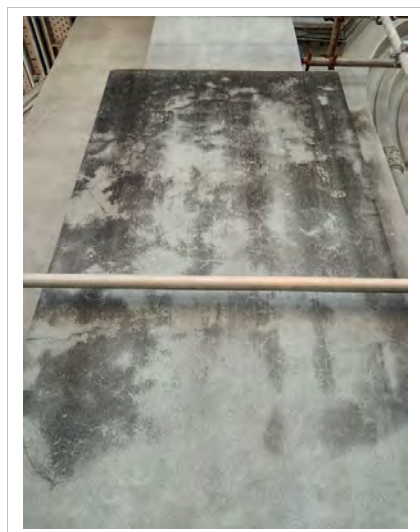
**Figura 20.** Observação de crosta negra.

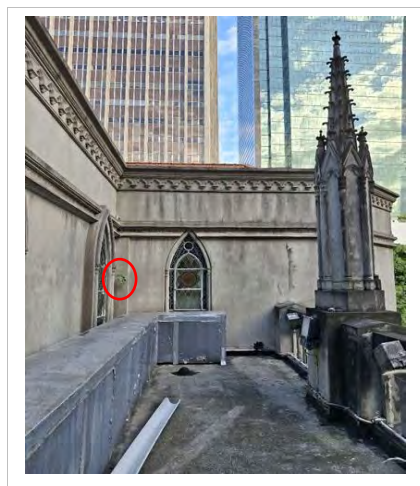
Já nas Figura 21 e 22, além da presença de fissuras e crostas negras observa-se o crescimento de plantas na fachada.

**Figura 21.** Presença de crostas negras, trincas, fissuras e crescimento de vegetação.

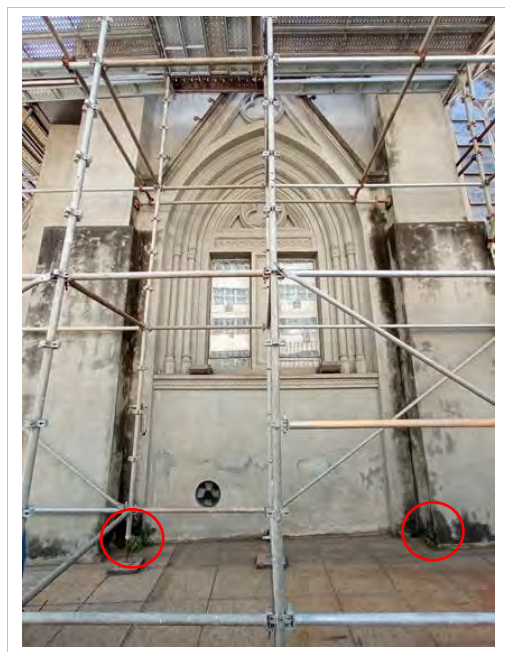
**Figura 22.** Presença de crostas negras, trincas, fissuras e crescimento de vegetação.

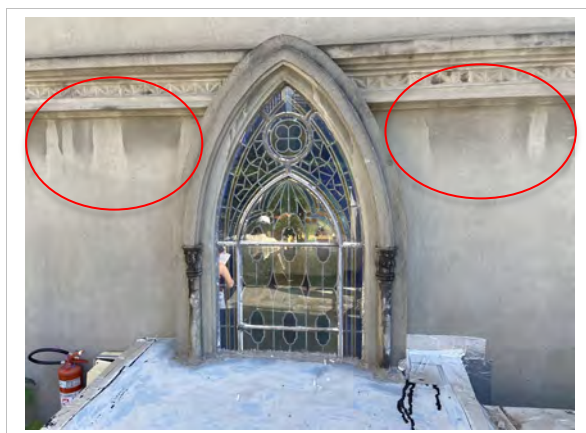
Nas Figuras 23 e 24 observam-se, respectivamente, manchamentos e perda de massa. Nas Figuras 25 e 26 pode-se observar as diferenças colorimétricas presentes na fachada principal, devido às intervenções anteriores, com utilização de cimento de colorações diferentes, falta de aplicação de pó de pedra etc. Nas Figuras 27 e 28 observam-se, mais uma vez, a presença de fissuras e perdas de massa.

**Figura 23.** Presença de crostas negras e manchamentos.

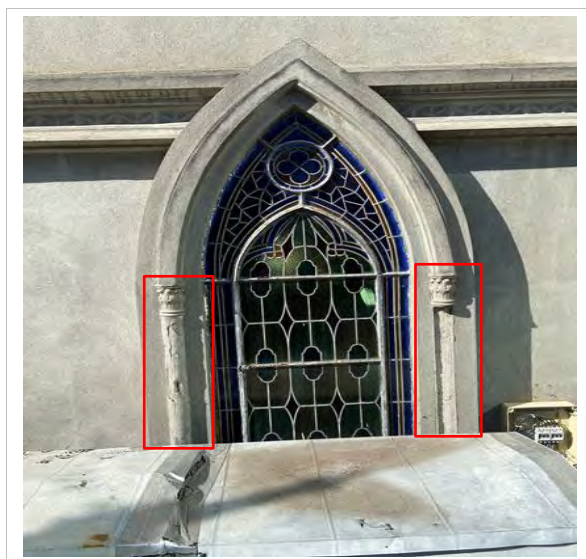
**Figura 24.** Presença de perdas de massa.

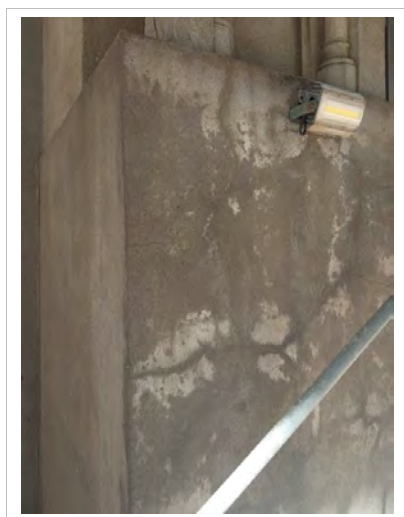
**Figura 25.** Alterações cromáticas na fachada principal.

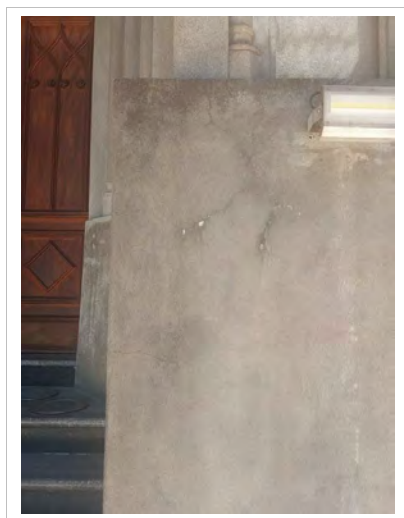
**Figura 26.** Alterações cromáticas na fachada principal.

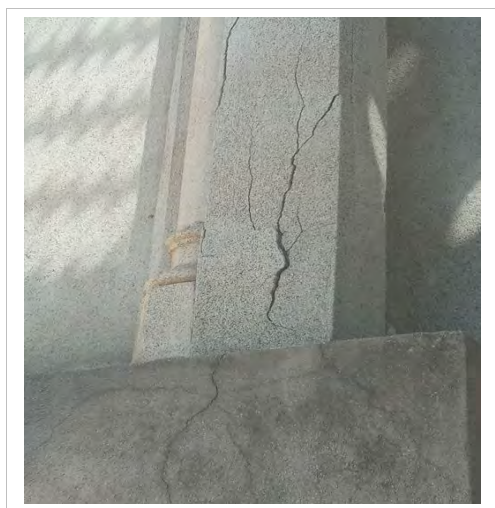
**Figura 27.** Presença de fissuras e perdas de massa.

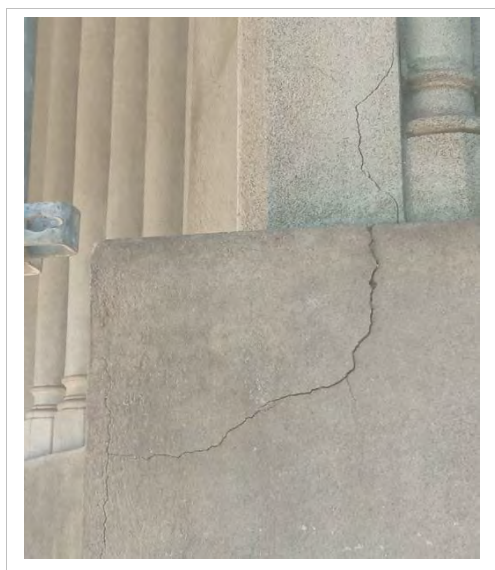
**Figura 28.** Presença de fissuras e perdas de massa.

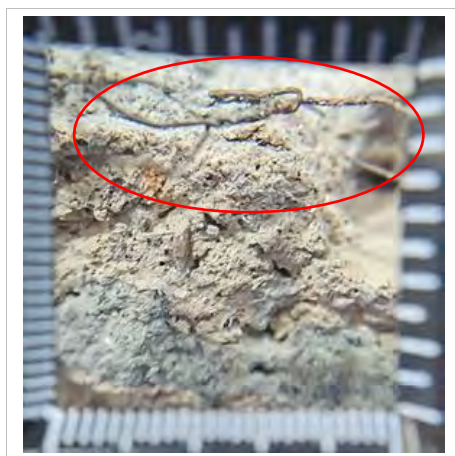
Já na Figura 30 observa-se com mais detalhes o reboco, onde se verifica claramente a homogeneidade da amostra e dispersão das biotitas (pontos pretos brilhantes) na matriz do pó de pedra que compõe todo reboco da igreja. Na Figura 31, destaca-se o trecho da Catedral no ponto de coleta 3, onde há uma imensa fenda e a presença de uma tela metálica que já arreventou uma vez que não está suportando a “movimentação” dessa região. Nota-se a presença de areia e cimento e também partes da tela metálica arreventada.

**Figura 31.** Avaliação em lupa do emboço do ponto 3 com a presença de tela metálica.

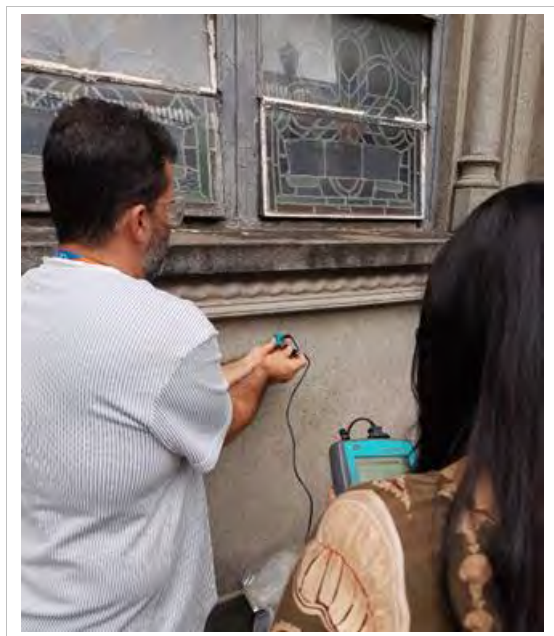
No Ponto 1, a medição de dureza foi realizada em uma área considerada íntegra, como pode ser observado na Figura 36, apresentando o valor de 316 HLD. A superfície não apresentava danos visíveis, o que contribuiu para um valor de dureza aceitável para uma argamassa.

**Figura 36.** Determinação da dureza do Ponto 1.

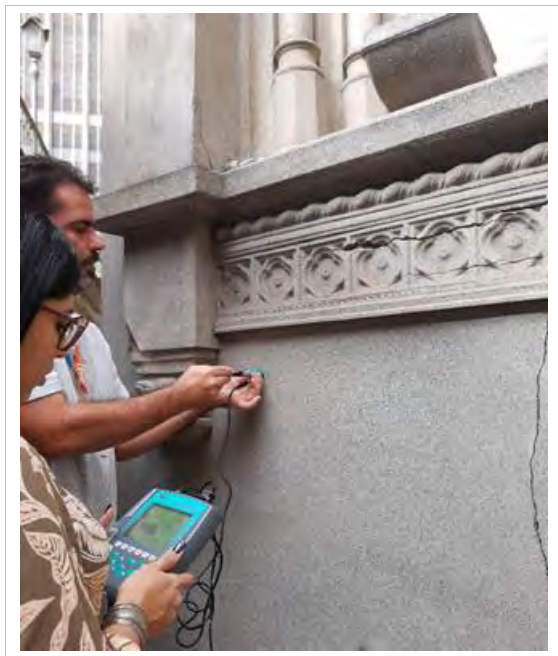
O Ponto 2 apresentava diversas rachaduras, o que motivou a realização de medições em diferentes áreas da fachada. A primeira medição, Figura 37, foi feita em uma região íntegra, que apresentou dureza de 418 HLD, o valor mais elevado entre todos os pontos avaliados. Em seguida, foram feitas duas medições ao longo de uma mesma rachadura, a primeira, em uma área menos

**Figura 37.** Medição da dureza em área íntegra do Ponto 2.

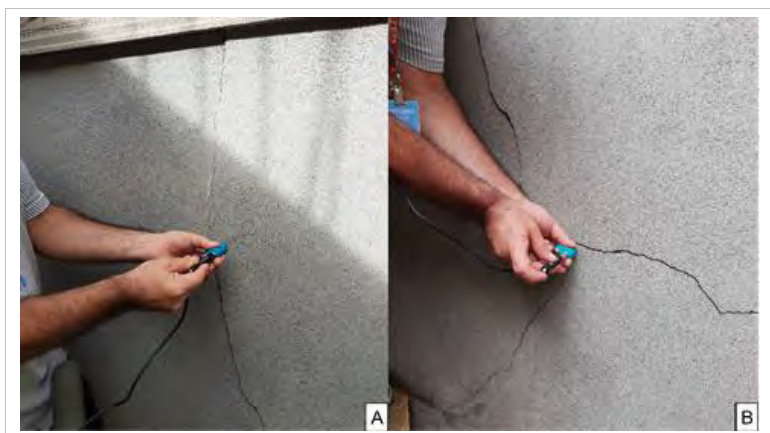
comprometida (Figura 38A), apresentou dureza de 321 HLD, enquanto a segunda, localizada em uma parte mais crítica (Figura 38B), registrou **276** HLD. Além disso, também foram avaliados duas regiões ao longo de uma faixa de ornamentos, em uma delas, o ornato encontrava-se em bom estado de conservação (Figura 39A), com dureza de 321 HLD, enquanto no outro, o ornato apresentava grandes fissuras (Figura 39B), fazendo com que o valor registrado fosse de **55** HLD.

**Figura 38.** Extensão da rachadura, sendo (A) a área menos comprometida, e (B) a área mais crítica.

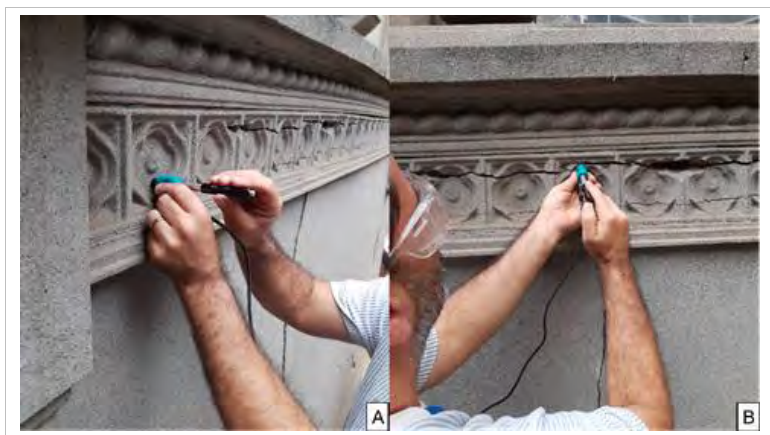
**Figura 39.** Faixa de ornamentos com (A) ornato em bom estado e (B) ornato degradado.

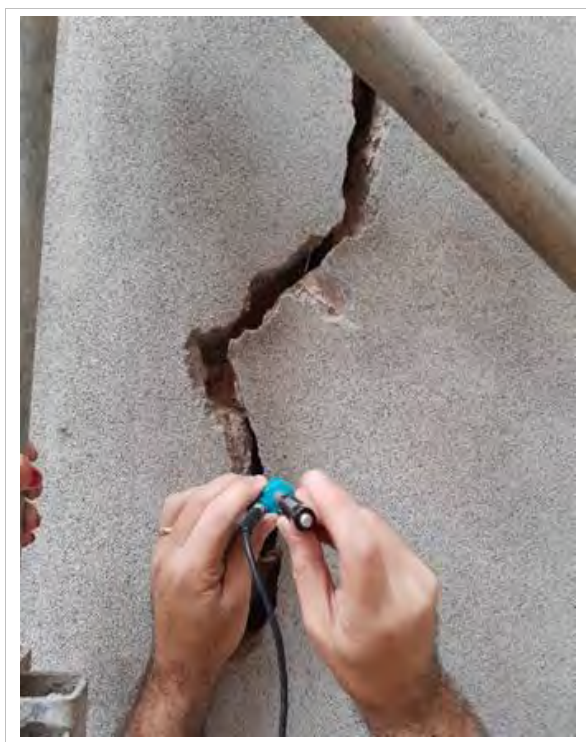
No Ponto 3, a medição foi feita, inicialmente, em uma área íntegra, que apresentou dureza de 359 HLD. Outra medição foi realizada em uma região com aplicação de espuma expansiva, Figura 40, que proporcionou aumento da fenda, onde o valor registrado foi de 216 HLD. A diferença entre os dois valores sugere que a presença da espuma compromete a resistência da argamassa.

**Figura 40.** Avaliação da dureza no Ponto 3 em área com intervenção por espuma expansiva.

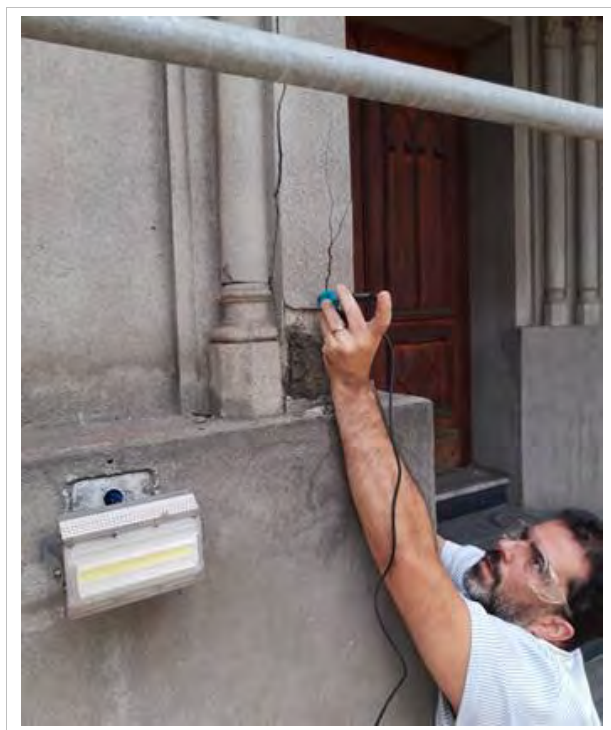
A medição da dureza no Ponto 4 foi feita em uma região com fissuras evidentes, Figura 41, resultando em um valor de dureza de

256 HLD. A presença dessas fissuras contribui para a redução da resistência superficial.

**Figura 41:** Determinação da dureza do Ponto 4.

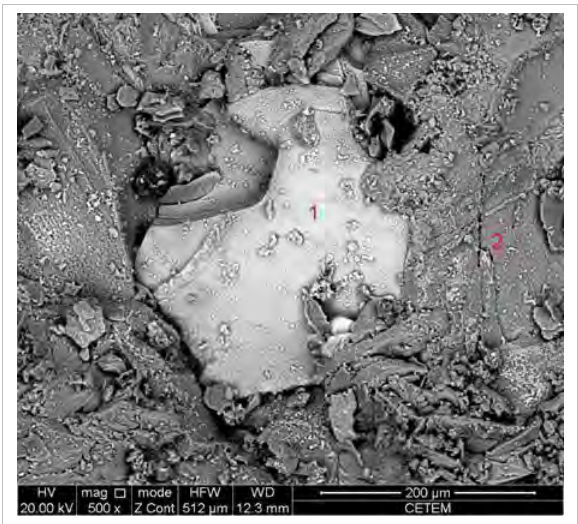
Na Figura 42 e 43 estão apresentados a microscopia eletrônica de varredura e o EDS de uma das sujidades avaliadas, onde se pode verificar a deposição de enxofre misturada com cloreto de sódio contaminando as fachadas da Catedral. No ponto 1 destaca-se uma região de NaCl e no ponto 2 destaca-se a matriz de enxofre.

Figura 43. MEV da sujidade recolhida.
