Estudo das argamassas das fachadas da Catedral Presbiteriana do Rio de Janeiro

STA - 143

CETEM/MCTI

2025

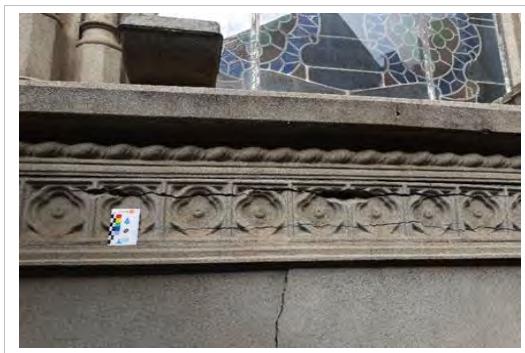
Na Figura 15, identificaram-se inúmeras fissuras, distribuídas tanto no reboco quanto nos elementos ornamentais, sugerindo um quadro mais avançado de degradação estrutural.

Figura 15. Fissuras e trincas na fachada (ponto 2).

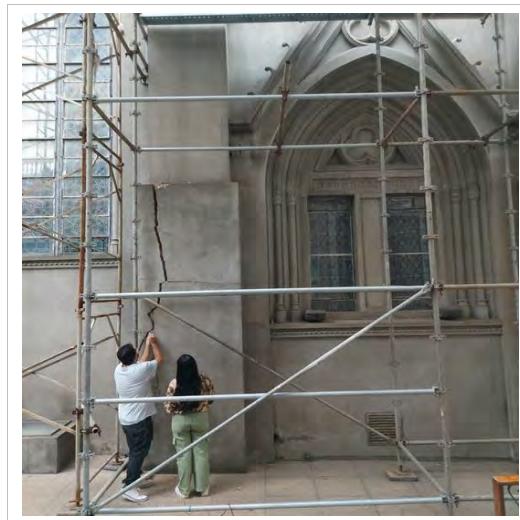
Na Figura 16, foram observadas rachaduras bastante extensas, já consideradas como fendas, segundo glossário ICOMOS. Nas Figuras 17 e 18 pode-se observar com mais detalhe o ponto da fenda, onde se percebe a colocação de uma tela metálica (Figura 17) usada na tentativa de conter a expansão da argamassa, porém sem sucesso. Já na Figura 18 observa-se a maior abertura da fenda, podendo-se enxergar completamente os tijolos da fundação da Catedral.

Figura 16. Fendas observadas no Ponto 3.

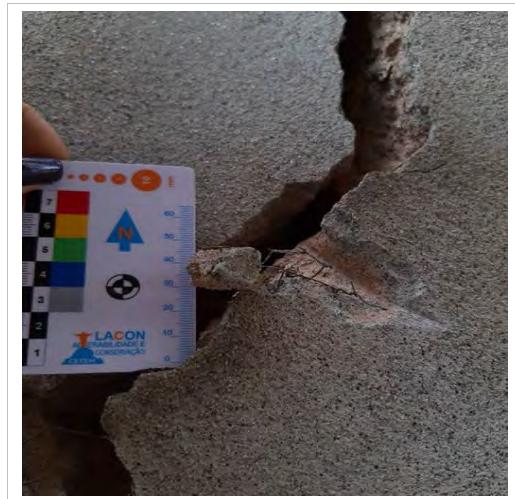
Figura 17. Tela metálica aplicada na argamassa da fachada lateral da Igreja.

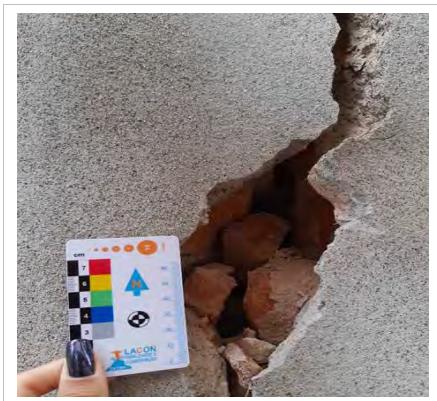
Figura 18: Verificação da fenda localizada no ponto 3.

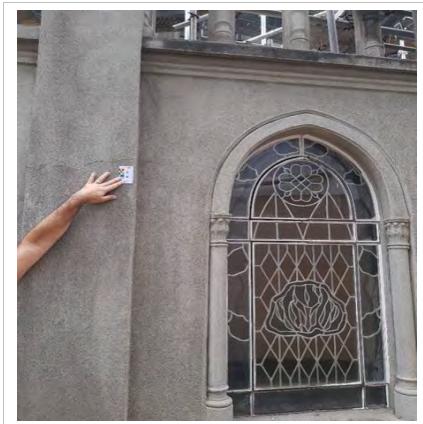
São observadas quantidades substancialmente maiores de trincas e crostas negras como indicam as Figuras 19 e 20.

Figura 19. Fissura e crosta negra observada na fachada posterior no andar térreo da Catedral.

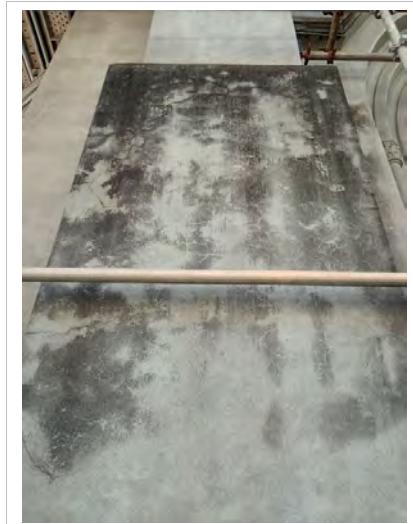
Figura 20. Observação de crosta negra.

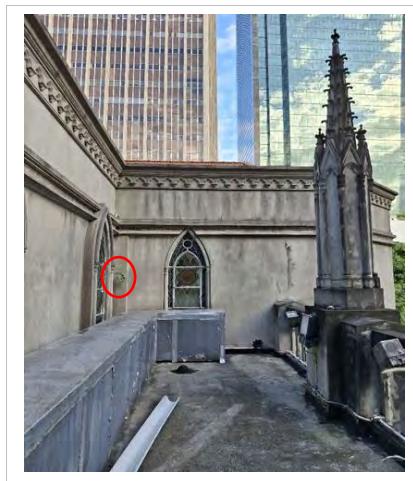
Já nas Figuras 21 e 22, além da presença de fissuras e crostas negras observa-se o crescimento de plantas na fachada.

Figura 21. Presença de crostas negras, trincas, fissuras e crescimento de vegetação.

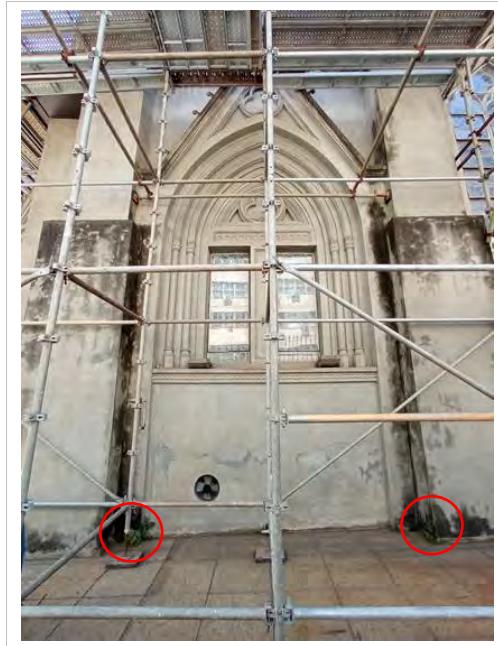
Figura 22. Presença de crostas negras, trincas, fissuras e crescimento de vegetação.

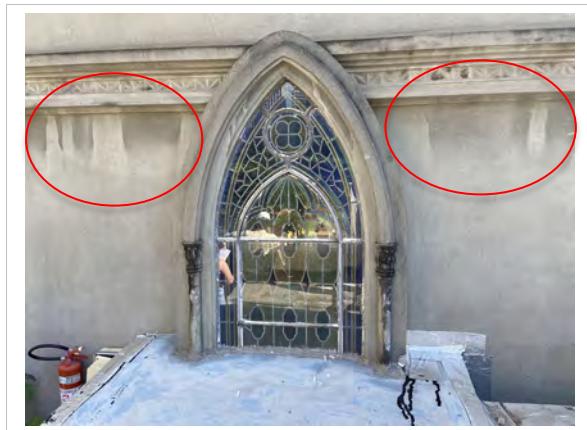
Nas Figuras 23 e 24 observam-se, respectivamente, manchamentos e perda de massa. Nas Figuras 25 e 26 pode-se observar as diferenças colorimétricas presentes na fachada principal, devido às intervenções anteriores, com utilização de cimento de colorações diferentes, falta de aplicação de pó de pedra etc. Nas Figuras 27 e 28 observam-se, mais uma vez, a presença de fissuras e perdas de massa.

Figura 23. Presença de crostas negras e manchamentos.

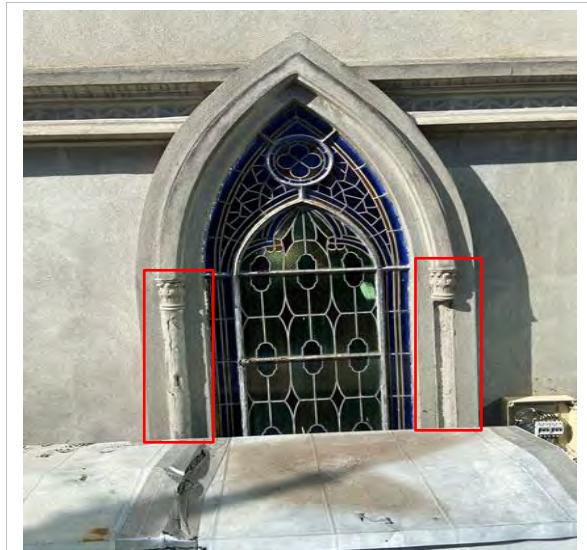
Figura 24. Presença de perdas de massa.

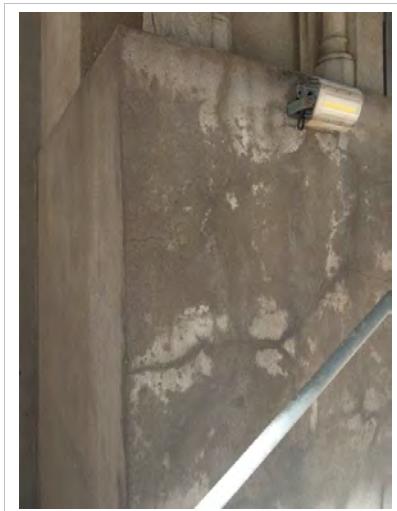
Figura 25. Alterações cromáticas na fachada principal.

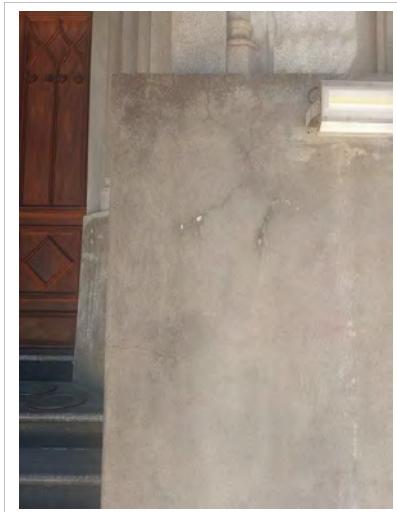
Figura 26. Alterações cromáticas na fachada principal.

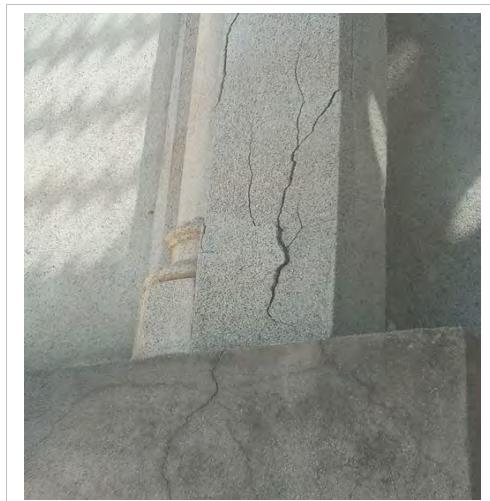
Figura 27. Presença de fissuras e perdas de massa.

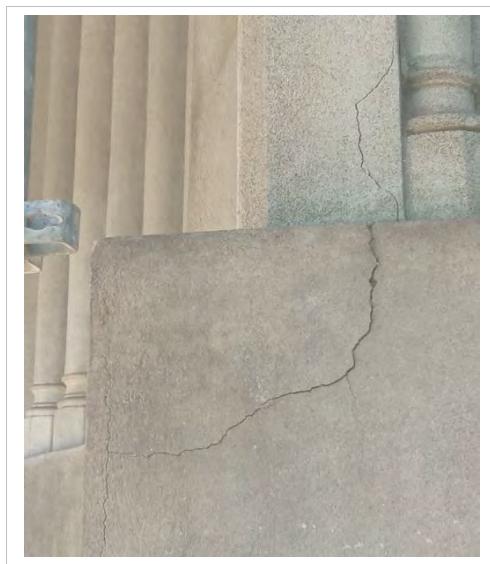
Figura 28. Presença de fissuras e perdas de massa.

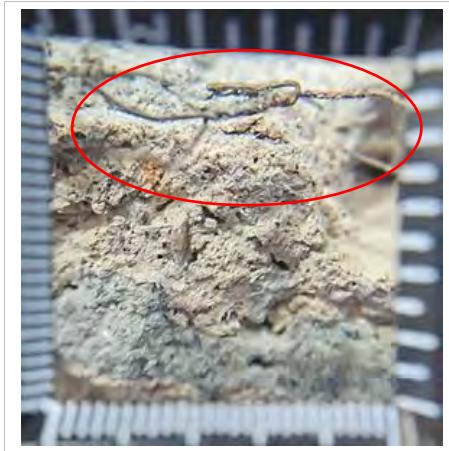
Já na Figura 30 observa-se com mais detalhes o reboco, onde se verifica claramente a homogeneidade da amostra e dispersão das biotitas (pontos pretos brilhantes) na matriz do pó de pedra que compõe todo reboco da igreja. Na Figura 31, destaca-se o trecho da Catedral no ponto de coleta 3, onde há uma imensa fenda e a presença de uma tela metálica que já arrebentou uma vez que não está suportando a “movimentação” dessa região. Nota-se a presença de areia e cimento e também partes da tela metálica arrebentada.

Figura 31. Avaliação em lupa do emboço do ponto 3 com a presença de tela metálica.

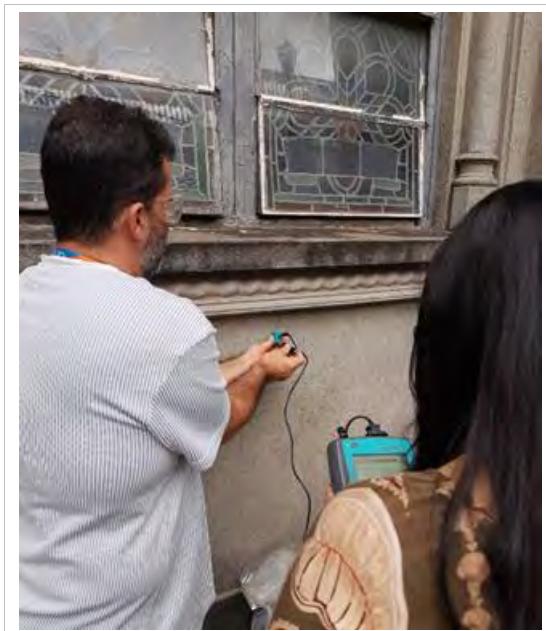
No Ponto 1, a medição de dureza foi realizada em uma área considerada íntegra, como pode ser observado na Figura 36, apresentando o valor de 316 HLD. A superfície não apresentava danos visíveis, o que contribuiu para um valor de dureza aceitável para uma argamassa.

Figura 36. Determinação da dureza do Ponto 1.

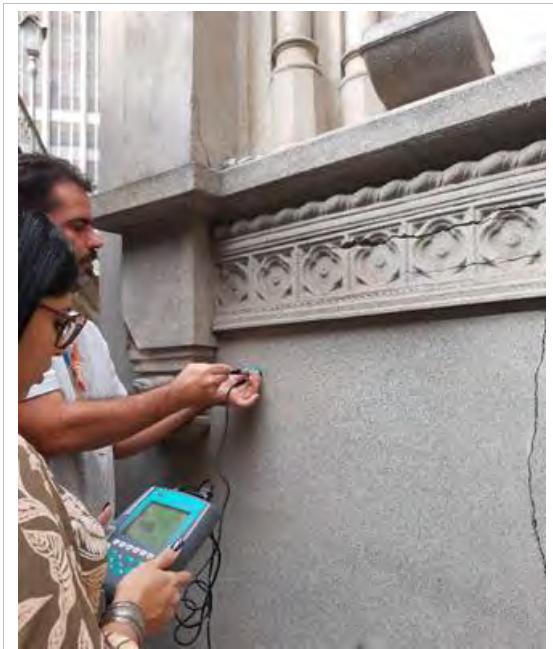
O Ponto 2 apresentava diversas rachaduras, o que motivou a realização de medições em diferentes áreas da fachada. A primeira medição, Figura 37, foi feita em uma região íntegra, que apresentou dureza de 418 HLD, o valor mais elevado entre todos os pontos avaliados. Em seguida, foram feitas duas medições ao longo de uma mesma rachadura, a primeira, em uma área menos

Figura 37. Medição da dureza em área íntegra do Ponto 2.

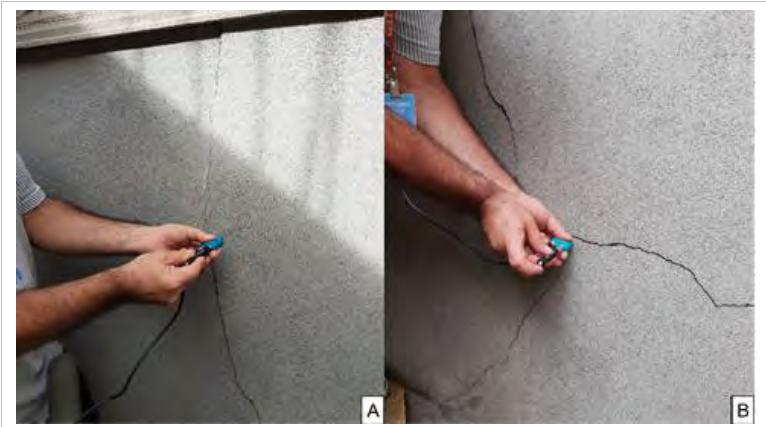
comprometida (Figura 38A), apresentou dureza de 321 HLD, enquanto a segunda, localizada em uma parte mais crítica (Figura 38B), registrou **276** HLD. Além disso, também foram avaliados duas regiões ao longo de uma faixa de ornamentos, em uma delas, o ornato encontrava-se em bom estado de conservação (Figura 39A), com dureza de 321 HLD, enquanto no outro, o ornato apresentava grandes fissuras (Figura 39B), fazendo com que o valor registrado fosse de **55** HLD.

Figura 38. Extensão da rachadura, sendo (A) a área menos comprometida, e (B) a área mais crítica.

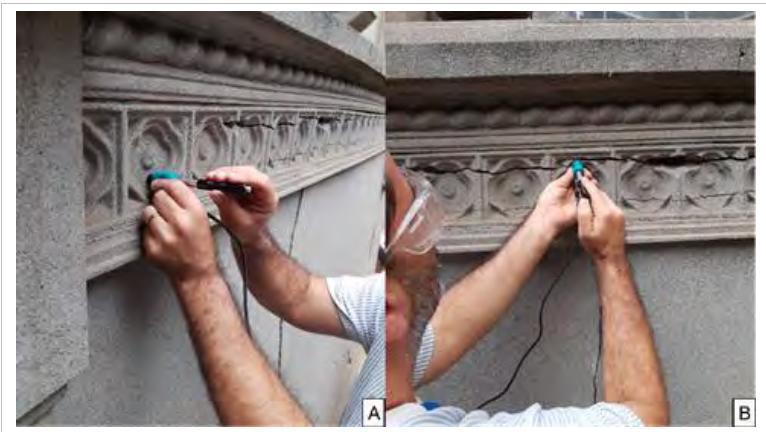
Figura 39. Faixa de ornamentos com (A) ornato em bom estado e (B) ornato degradado.

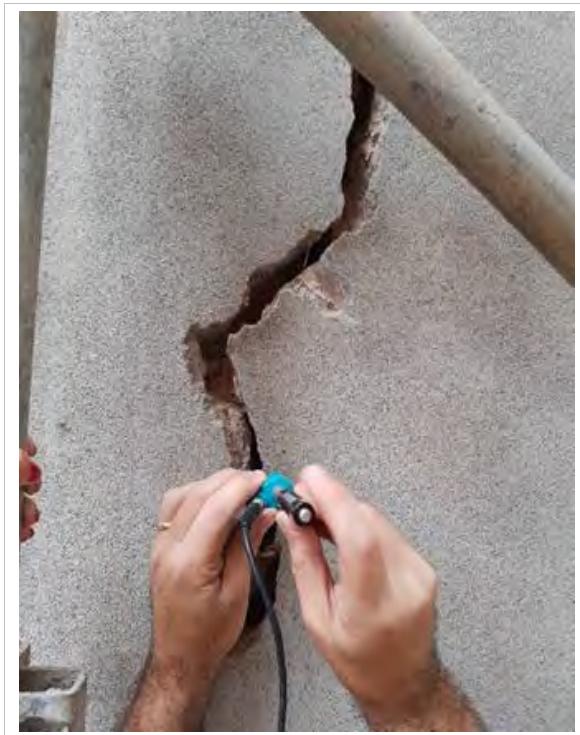
No Ponto 3, a medição foi feita, inicialmente, em uma área íntegra, que apresentou dureza de 359 HLD. Outra medição foi realizada em uma região com aplicação de espuma expansiva, Figura 40, que proporcionou aumento da fenda, onde o valor registrado foi de 216 HLD. A diferença entre os dois valores sugere que a presença da espuma compromete a resistência da argamassa.

Figura 40. Avaliação da dureza no Ponto 3 em área com intervenção por espuma expansiva.

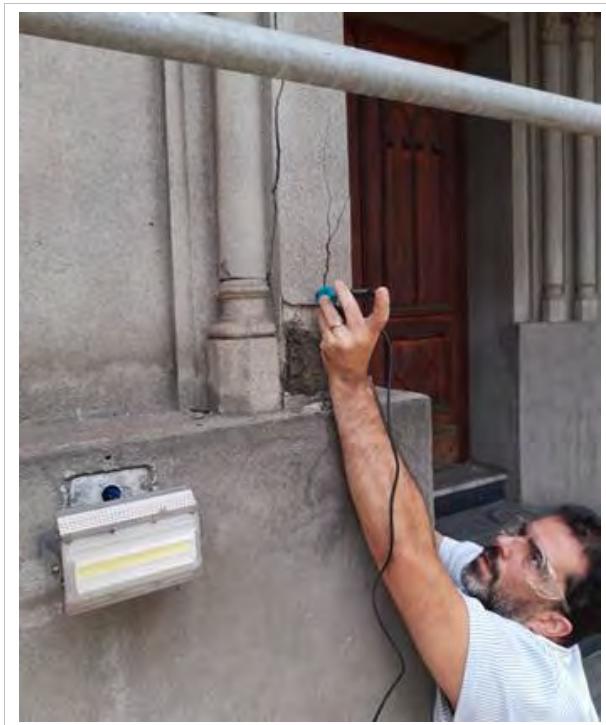
A medição da dureza no Ponto 4 foi feita em uma região com fissuras evidentes, Figura 41, resultando em um valor de dureza de

256 HLD. A presença dessas fissuras contribui para a redução da resistência superficial.

Figura 41: Determinação da dureza do Ponto 4.
