# DIAGNÓSTICO DA DEGRADAÇÃO DO CALCÁRIO LIOZ NOS CAPITEÍS JESUITICOS DO MORRO DO CASTELO

## LIOZ LIMESTONE DECAY DIAGNOSIS ON THE CASTELO HILL'S JESUITIC CAPITELS

### RESUMO

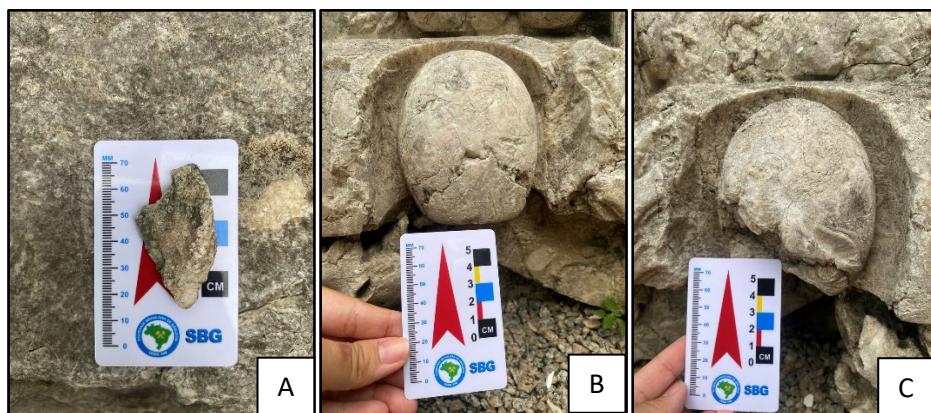
Ao todo, foram identificados 24 tipos distintos de padrões de degradação conforme o glossário do ICOMOS (2008): fendas (fissuras, fraturas, craquele e incisão); destacamentos em área (fragmentação em esquírolas, lascagem e lacunas); perdas de material (erosão, erosão diferencial, perda de matriz, alveolização, microcarstificação, arredondamento e sugaring); alterações cromáticas e depósitos (manchas, alteração cromática, coloração anômala, depósitos, sujidade e incrustações); e colonização biológica (plantas, liquens e biocolonização). Na base de vários capiteis encontraram-se diversos fragmentos de pequeno tamanho (Figura 2 A) e, em todos os capiteis se observaram fissuras e fraturas (decorrentes de estilolitos abertos ou não) e bastantes lacunas nas partes ornamentadas (Figura 2B e 2C). Comparando com as poucas imagens disponíveis do estudo anterior, o estado de degradação, no entanto, parece semelhante.

**Figura 1:** Formas de degradação comuns nos capiteis:  
A) Fragmentação em esquírola; B) Fraturas; e C) Lacuna

Neste estudo, em andamento, foi possível verificar que o Calcário Lioz dos capiteis jesuíticos expostos no Museu da Geodiversidade, embora coeso ainda no interior das peças, apresenta formas de degradação superficiais que podem requerer intervenção. Especificamente, as fraturas fissuras observadas no mapeamento de danos, constituem pontos de fragilidade que permitem maior entrada de água, como constatado nos ensaios de absorção, tendendo a aumentar pela dissolução da calcita, componente principal da rocha e levar a maiores perdas de material na forma de lacunas nos ornatos e lascas como as encontradas no piso.
