# **RECOMENDAÇÕES PARA A CONSERVAÇÃO DE UMA COLEÇÃO DE PATRIMÔNIO PÉTREO JESUÍTICO, COM BASE EM ANÁLISES CIENTÍFICAS**

## **RECOMMENDATIONS FOR THE CONSERVATION OF A JESUIT HERITAGE STONE COLLECTION, BASED ON SCIENTIFIC ANALYSES**

O conjunto de capitéis em Calcário Lioz provenientes da Nova Igreja de Santo Inácio do Morro do Castelo e atualmente exposto no Museu de Geodiversidade (MGEO/UFRJ), representa um importante registro da arquitetura jesuítica no período colonial. O presente trabalho teve como objetivo realizar análises e propor medidas de conservação para essa coleção. Para isso, foram considerados dados de estudos anteriores referentes à caracterização física dos bens pétreos e à identificação de formas de deterioração. Complementarmente, foram realizadas análises para determinar a absorção de água pelo método da esponja de contato, a contaminação biológica e a composição química das peças, depósitos, filmes e crostas, por MEV/EDS e FRX, além de pesquisa bibliográfica. Os resultados evidenciaram a fissuração e os filmes escuros (provavelmente biofilmes, pelas análises de FRX) como principais degradações a serem visadas em ações de conservação. Nessas áreas com biofilmes

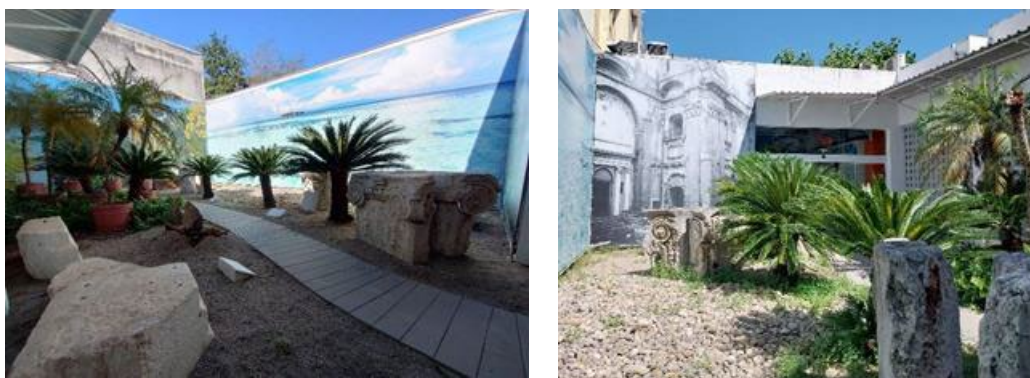
**Figura 1:** Vistas das peças expostas no jardim do MGEO.

Observam-se formas de deterioração nos capitéis como alterações cromáticas, depósitos, crostas, filmes atribuídos à colonização biológica e, especialmente, fendas, fissuração, destacamentos em área e perdas de material. No entanto, as peças estão aparentemente coesas, e não se observa desagregação superficial, em concordância com os resultados de ultrassom e dureza superficial de Brandão e outros (2025).

A conservação de elementos pétreos abrange diferentes procedimentos, cuja adoção depende das condições identificadas na etapa de diagnóstico. Para o conjunto de capitéis estudado, as medidas propostas concentram-se em procedimentos de limpeza, proteção e higienização periódica. Nos monumentos históricos, a limpeza de cantarias visa à remoção de substâncias responsáveis pela degradação da pedra ou que catalisam esse processo, sendo fundamental que as operações de limpeza sejam realizadas apenas em superfícies que apresentem coesão suficiente, na qual não haja comprometimento em sua estrutura formadora (Almeida, 2000). Recomenda-se iniciar com a aplicação de biocidas para remover os biofilmes e, seguidamente, higienizar com trinchas de cerdas macias a superfície das peças, para depois prosseguir com a limpeza. Tendo em vista a sensibilidade do calcário à água, o método de limpeza por água vaporizada é preferível (Delgado Rodrigues, 2022) podendo ser complementado com emplastos de carbonatos e bicarbonatos de amônio diluídos em água e/ou EDTA. (Decato, 2017). A fim de se evitar a progressão das fragmentações, recomenda-se o selamento de fissuras e fraturas com misturas de pó de rocha e resina ou cal. Bons resultados foram relatados com Primal B60A, areia e pó de mármore para fissuras, e cal e areia para lacunas maiores (Decato, 2017). Pode-se considerar também o emprego de hidrofugante para reduzir a penetração de água na rocha, mas mantendo a permeabilidade ao vapor de água. Hidrofugantes comercializados no Brasil apresentam compatibilidade com o Calcário Lioz (Caetano et al., 2025). Entretanto, qualquer intervenção deve ser precedida por estudos e análises específicas, a fim de avaliar a viabilidade do emprego dos produtos e técnicas propostas, considerando as características e o estado de conservação dos capitéis.

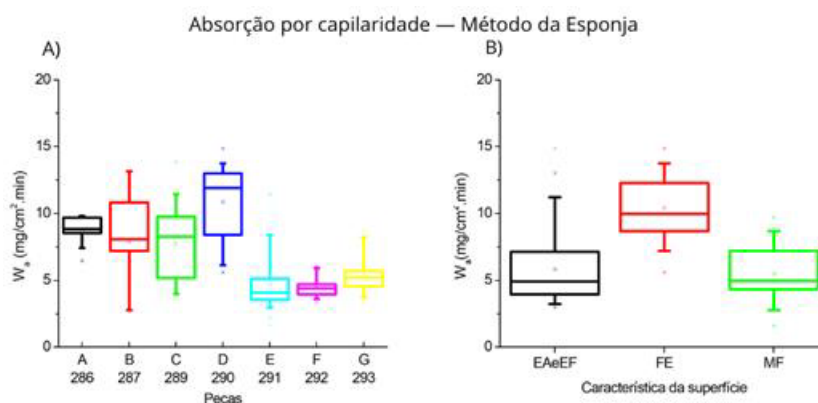
Os valores de absorção variaram de ~2,5 até ~14 mg/cm<sup>2</sup>.min. A Figura 3A mostra que as peças com menos filmes escuros (291, 292 e 293) absorveram menos (ao redor de 5 mg/cm<sup>2</sup>.min), sendo a de maior absorção a mais coberta por esses filmes (290), com média próxima a 11 mg/cm<sup>2</sup>.min.

**Figura 3:** Absorção pelo método da esponja: (A) medições agrupadas para cada peça; (B) medições de todas as peças agrupadas de acordo com a característica da superfície analisada.

De fato, percebe-se na Figura 3B que superfícies com filmes escuros (FE) apresentam uma média superior a  $10 \text{ mg}/\text{cm}^2 \cdot \text{min}$ , enquanto as médias das áreas de matriz e estilólitos ficaram em torno de  $5,5 \text{ mg}/\text{cm}^2 \cdot \text{min}$ . Nota-se também uma maior dispersão nos valores das áreas com estilólitos (EA e EF), o que já era esperado, pois há a presença tanto de estilólitos ainda compactos (fechados) quanto daqueles que já sofreram um certo grau de degradação e permitem maior passagem de água (abertos).

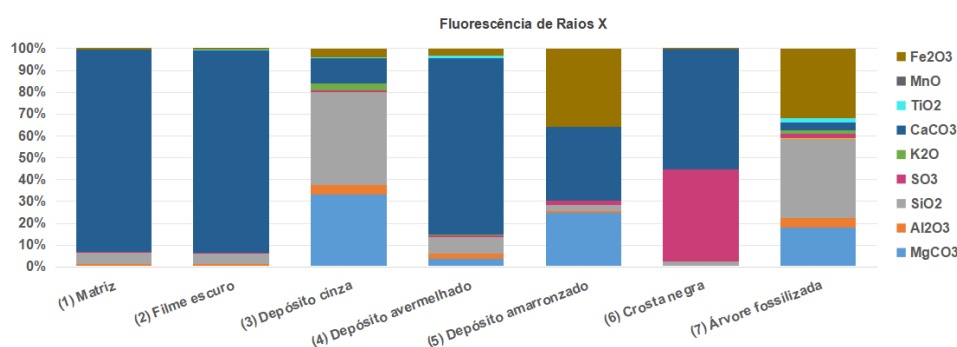
A Figura 4 ilustra os resultados da FRX. As análises em áreas sem (1) e com filmes escuros na pedra (2) corroboram a composição do calcário Lioz, com presença majoritária de  $\text{CaCO}_3$ , menores proporções de  $\text{Al}_2\text{O}_3$  e  $\text{SiO}_2$ , e vestígios de  $\text{K}_2\text{O}$ ,  $\text{TiO}_2$ ,  $\text{MnO}$  e  $\text{Fe}_2\text{O}_3$ ; desse modo, supõe-se que a coloração dos filmes escuros esteja relacionada à colonização biológica e não a reações químicas. Já em outras áreas escuras (6), mediu-se até 42% de  $\text{SO}_3$ , indicativo do desenvolvimento de crostas negras sobre a superfície da pedra devido à poluição atmosférica e a presença de fungos.

**Figura 4:** Fluorescência de Raios X.

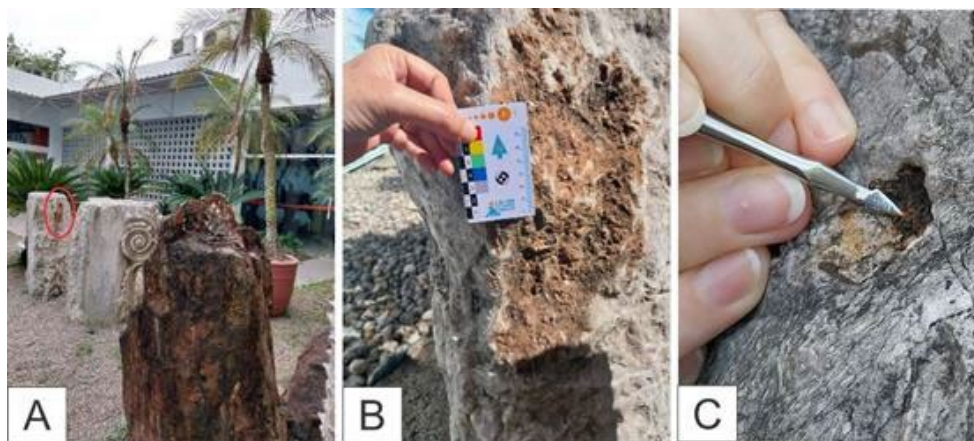
No depósito avermelhado do capitel 284 (4), o FRX indicou proporções similares às da pedra, porém com maior teor de ferro, cerca de 3%, resultado corroborado pelo MEV/EDS que também identificou S e P, associados, possivelmente, a poluentes atmosféricos e contaminantes biológicos. Desconhece-se quando esse depósito foi formado: o ferro poderia ser originário de

peças metálicas da construção; de contaminação posterior; ou, ainda, de uma árvore fossilizada próxima, com cor semelhante (Figura 5A e 5B) e  $>30\%$  Fe. Em um depósito cinza (3), o teor de  $\text{SiO}_2$ , em torno de 42%, sugere tratar-se de cimento decorrente de obras. Por fim, no depósito amarronzado do capitel 285 (5), observou-se alta proporção de ferro ( $\sim 35\%$ ) por FRX, enquanto o MEV/EDS acrescentou a identificação de chumbo (Pb), indicando vestígios de um antigo encavilhamento, ou seja, as hastes e pinos de metal originalmente utilizados para unir as diferentes partes de pedra na arquitetura da igreja.

**Figura 5:** A) Árvore fossilizada próxima ao capitel 284, com depósito de cor semelhante; B) detalhe do depósito avermelhado no capitel 284; C) depósito amarronzado no capitel 285.
