Caracterização da Deterioração do Mármore Componente das Banheiras Históricas Situadas no Parque Nacional da Tijuca.

Resumo

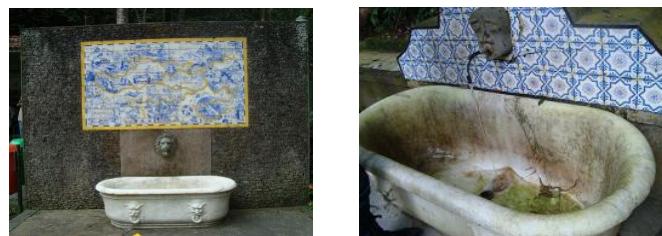
Encontram-se no Parque Nacional da Tijuca, como patrimônio cultural, importantes acervos e monumentos históricos, mais precisamente no Alto da Boa Vista onde é possível encontrar banheiras feitas de mármore distribuídas aleatoriamente no parque e em diferentes estados de conservação (Figura 1.2).

Figura 1.2: Banheiras em mármore em diferentes estados de deterioração

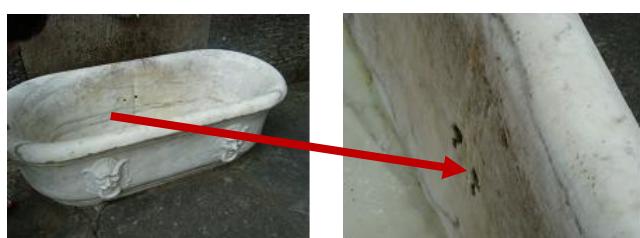
As banheiras estudadas estão situadas em uma área de florestas, nas proximidades da cidade, estando sujeitas aos efeitos climáticos regionais, acentuado pelos efeitos locais resultante da alta umidade, dos poluentes atmosféricos, chuvas ácidas entre outros. Todos estes processos intempéricos acabam por fim arruinando as peças ali presentes, principalmente como perda de material rochoso, mudança na coloração (manchamento e descoloração), depósito, desintegração e fissuras. Na figura 4.1 observa-se a deterioração por solubilidade em ácidos naturais ou artificiais, que com o tempo afetam a estética da peça.

Figura 4.1: Perda de massa rochosa devido à dissolução em meio ambiente quimicamente agressivo.

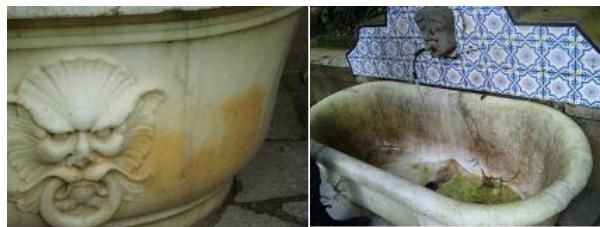
As modificações na coloração podem estar relacionadas à precipitação de hidróxidos de ferro e/ou de cimento carbonático hidratado; à deposição de sujeiras na superfície – ocasionando a aparência amarelada e encardida – ou mesmo à percolação da água da chuva na maior parte das vezes com CO₂ diluído. Observa-se também

mudança na cor causada pela presença superficial de plantas aéreas e microorganismos (Figura 4.2). As plantas aéreas e os microorganismos possuem cor verde, mas com sua morte adquirem cor preta (Philipp & Benedetti, 2007).

Figura 4.2: Manchas causando a modificação da coloração.

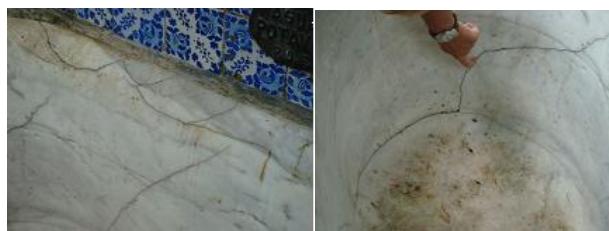
A presença de trinca e fraturas pode estar associada a diversos fatores, como a falta de cuidado dos usuários do parque que entram em contato com as peças de maneira inadequada, ao elevado índice de dilatação térmica devido à exposição a amplas variações térmicas, ou mesmo a baixa resistência ao impacto devido ao tráfego de veículos no local. (Figura 4.3)

Figura 4.3: Fissuras e fraturas encontradas nas banheiras

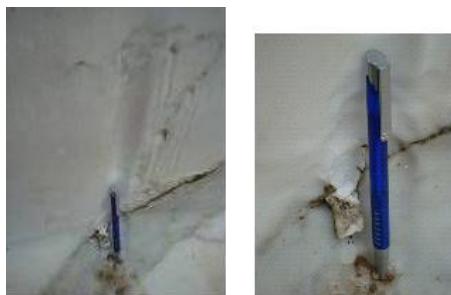
Observou-se localmente a precipitação de material esbranquiçado, possivelmente resultante da solubilização do carbonato (Figura 4.4). Este material também aparece preenchendo pequenas fraturas.

Figura 4.4: Deposição de material devido à solubilização.

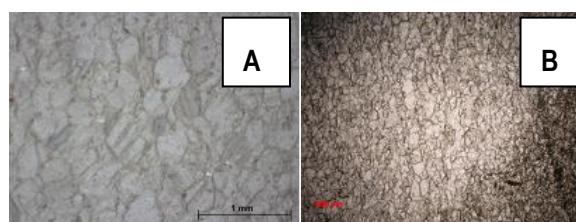
Microscopicamente as duas banheiras estudadas correspondem a mármores calcíticos, textura granoblástica poligonal média a grossa, o tamanho dos cristais variam entre 1 a 2 mm, podendo atingir 2 cm (Figura 4.6). Nas duas banheiras a análise petrográfica demonstrou zonas com maior alteração, que são caracterizadas pela recristalização da calcita com cristais idiomórficos de pequeno tamanhos. Nota-se ainda, porções com dissolução dos grãos total ou parcial formando pequenas cavidades.

Figura 4.6: Principais características compostonais e texturais do mármore de que é feito a banheira 1.

A) Textura geral (lupa binocular); B) Textura geral (microscópio ótico - luz natural).

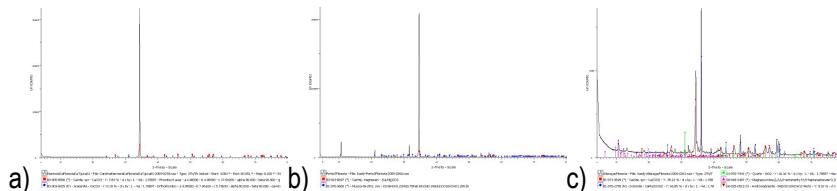
Analizando os difratogramas de Raios-X, observa-se que nas banheiras 1 e 2, os maiores picos de intensidade são oriundos da calcita. Já na amostra recolhida proveniente da alteração, percebe-se que esses picos estão indicando a presença de dolomita e quartzo (Figura 4.7).

Figura 4.7: Difratograma de Raios-X das amostras das banheiras 1 e 2 e da alteração: a) e b) Presença de picos de intensidade essencialmente de calcita; c) Nota-se com facilidade a diminuição na intensidade do pico da calcita e o surgimento de picos relativos a outros minerais.

A Difração de Raios-X corrobora o que já havia sido observado na análise química: presença quase que exclusiva de calcita nas banheiras 1 e 2, e na alteração, a presença de outros minerais além dos formados por carbonato de cálcio.

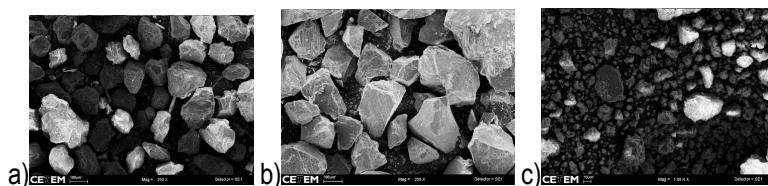
Ao analisar as imagens concedidas pelo MEV, é possível chegar à mesma conclusão que as análises anteriores. Examinando a Figura 4.9, observa-se com clareza a clivagem característica da calcita, assim como os planos extremos dos blastos, distintivos do sistema cristalino romboédrico.

Figura 4.8: Imagens do mármore proveniente das banheiras 1 e 2 e alteração, respectivamente.

Em relação ao material oriundo da alteração, percebe-se, agora sem muita clareza, em alguns grãos, a clivagem da calcita, porém de maneira muito mais difusa do que o visto nas imagens anteriores.

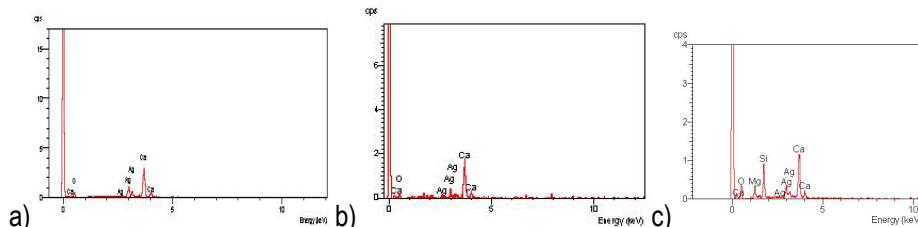
Os dados do EDS mais uma vez corroboram com os resultados anteriores. Na Figura 4.11 observam-se picos de intensidade indicando a existência de calcita tanto no material procedente da banheira 1 quanto da banheira 2 e a presença de outros minerais, quando se concerne o material originário da alteração.

Figura 4.9: Picos de Intensidade na banheira 1 (a) e 2 (b) e alteração (c), respectivamente. Exclui-se a presença da prata para fins de interpretação, pois esta foi usada apenas com a finalidade de metalização do material para que ensaio no MEV fosse possível.

No ensaio de EDS, verificam-se intensidades de outros elementos na Figura 4.9 c) e, tendo como base os ensaios anteriores, pode-se concluir que a alteração das banheiras resultou nos elementos formadores dos minerais quartzo e dolomita, que foram apontados na difração de Raios-X da mesma amostra.
