## CAPÍTULO 8

### AVALIAÇÃO DA PERDA DE BRILHO EM PLACAS PÉTREAS DA REGIÃO LITORÂNEA DO RECIFE – BAIRRO BOA VIAGEM

*Suely Andrade da Silva<sup>1</sup>, Felisbela Maria da Costa Oliveira, Júlio César de Souza*

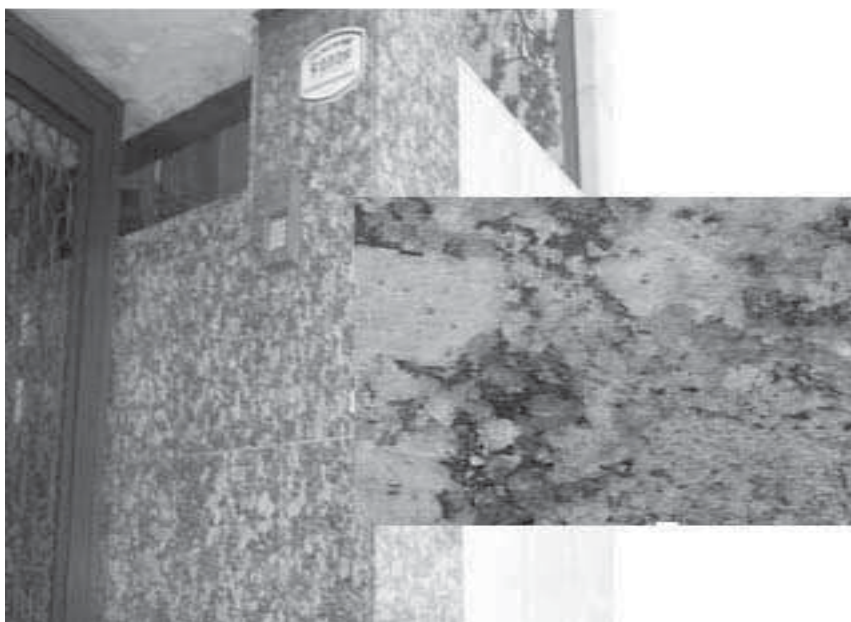
**Figura 1** – Alteração na cor - Granito Amarelo Florença

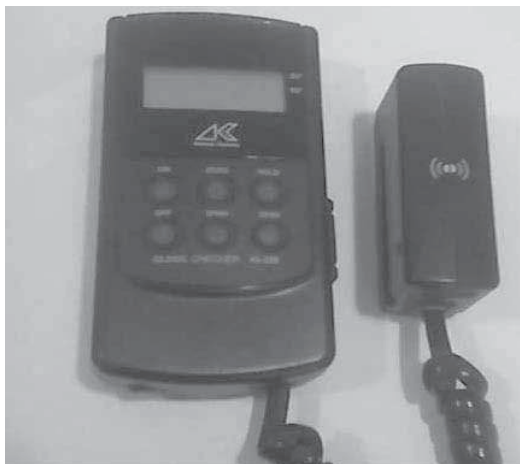
O método usado para estimar a intensidade de brilho, neste trabalho, foi a medição direta da reflectância das placas pétreas com o auxílio de um medidor de brilho modelo IG-330 – GLOSS CHECKER.

Figura 4 – Gloss Checker IG 330, SANWA KENMA

A metodologia aplicada consiste na medição da reflexão de luz (índice de brilho) através de aparelho eletrônico portátil (Gloss Checker IG 330 Sanwa Kenma), com ângulo de incidência de 60°, em sete tipos de placas pétreas, sendo cinco "granitos" e dois "mármore".

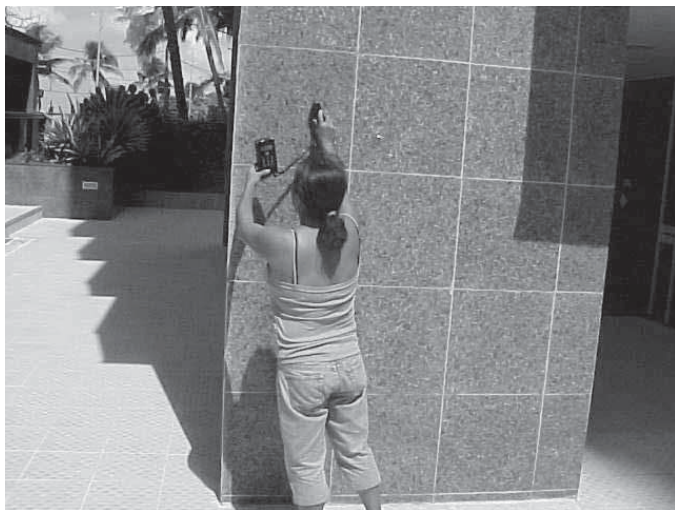
Foram realizadas trinta medidas de brilho, em cada um dos litotipos polidos, em estado são. O mesmo número de medidas foi também realizado, durante o período de inverno (meses de abril, junho e agosto, do corrente ano), nos revestimentos externos nos vários condomínios. O processo de medição *in situ* é mostrado na figura 5.

Figura 5 – medição do brilho em revestimento pétreo

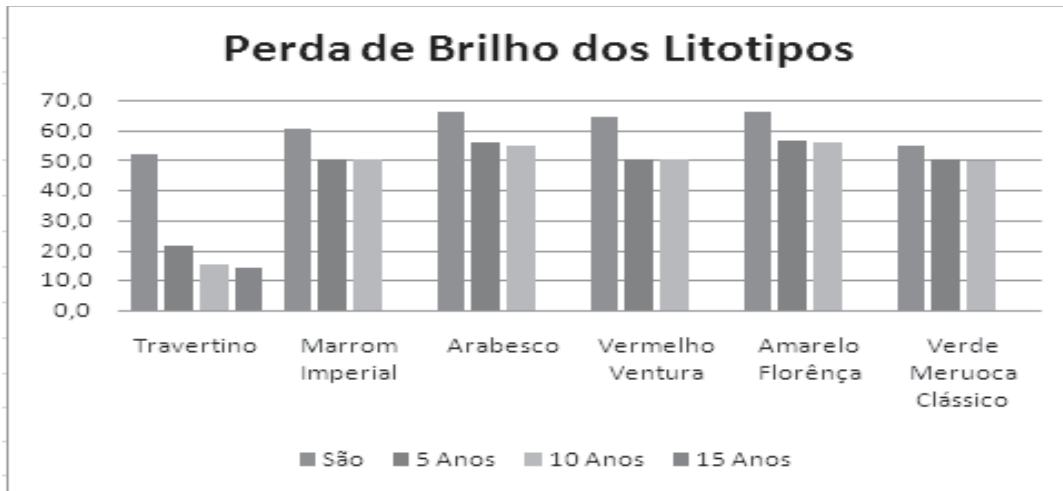
Analisando os valores do gráfico 1, verifica-se que as variações mais significativas ocorreram no mármore Travertino: no intervalo de 0 a 5 anos de exposição, a perda de brilho foi a mais importante. Este fato pode ser observado mais claramente no gráfico 1.

Em cinco anos de instalação em revestimento externo, o mármore Travertino teve decaimento do brilho da ordem de 60%. Observa-se que, a partir dessa idade, a taxa de perda de brilho diminui consideravelmente e conserva esta tendência ao longo do tempo. Com relação aos outros litotipos estudados, constata-se que a perda de brilho tem variação em torno de 20% nos cinco primeiros anos do revestimento. Depois, aos 10 anos, não há praticamente diminuição do brilho dos materiais.

O granito Verde Meruoca Clássico apresenta, inicialmente, brilho inferior às demais rochas silicáticas (54,7), entretanto a taxa de decaimento de brilho, nos anos que se seguem à sua instalação, é metade daquelas referentes às outras rochas graníticas, não havendo praticamente variação entre cinco e dez anos de aplicação.

**Gráfico01** – Litotipos x Perda de Brilho – Região litorânea do Recife
