INFLUÊNCIA DO PROCESSO DE URBANIZAÇÃO E DAS CONDIÇÕES METEOROLÓGICAS NA DETERIORAÇÃO DAS ROCHAS DAS FACHADAS DO MONUMENTO HISTÓRICO DO PAÇO IMPERIAL

INFLUENCE OF THE URBANIZATION PROCESS AND METEOROLOGICAL CONDITIONS ON THE DETERIORATION OF THE ROCKS THAT COMPOSE THE FAÇADES OF THE IMPERIAL PALACE

Caroline Martins de Souza

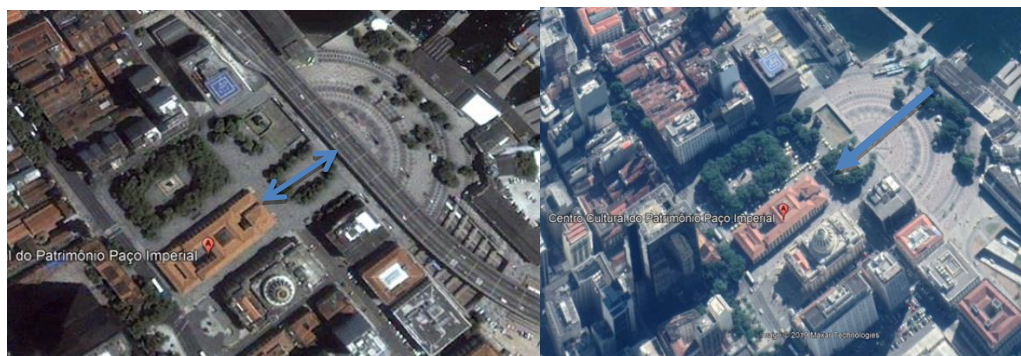
Na Figura 1 está disposta a imagem aérea do Paço Imperial em 2005 antes da implosão do Elevado da Perimetral, comparando com a imagem aérea de 2019, após a retirada da Perimetral.

Figura 1: Vista aérea do Paço Imperial (Imagem retirada do google Earth em 2005 e 2019).

A região da Praça XV, onde está localizado o Paço Imperial, passou por diversas transformações urbanas. Em abril de 2014 o Elevado da Perimetral que antes dificultava na circulação dos ventos, e contribuía para o acúmulo de poluentes atmosféricos foi implodido, por conseguinte houve uma redução significativa nas concentrações de poluentes atmosféricos.

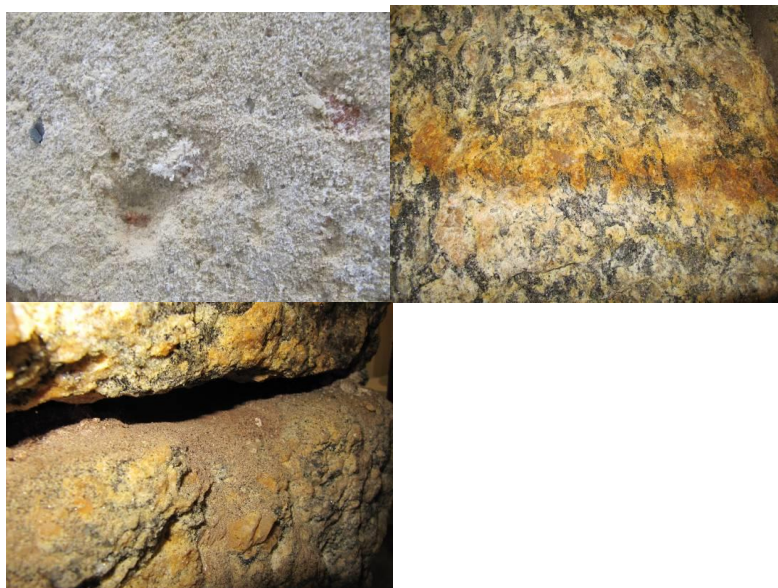
Na Figura 2 estão apresentadas as principais patologias encontradas nas fachadas do Paço Imperial. Observam-se, principalmente, a formação de crostas negras, eflorescências, descamação e alterações cromáticas.

Figura2: Principais danos observados na fachada do Paço Imperial (eflorescência, mudança de cor e crosta negra).

Foi possível observar que as rochas ornamentais do Paço Imperial que compõem as fachadas são de gnaiss facoidal e apresentam crosta negra, que normalmente está relacionada à presença de concentrações enxofre ao longo dos anos. A demolição da Av. Perimetral em 2014, teve por consequência no aumento da circulação de ventos na região e redução da circulação de automóveis, causando a diminuição da concentração de sulfato a partir de 2015. Durante os anos entre 2015 e 2019 houve um aumento da precipitação total, podendo ter influência na diminuição das concentrações de sujidades no prédio. O prédio está localizado em uma região que sofre influência direta das brisas marítimas/terrestres oriundas da Baía de Guanabara, favorecendo na aceleração dos processos intempéricos oriundos da Baía da Guanabara, com acúmulos de sódio e cloro marítimo, principalmente pela ausência da Av. Perimetral que servia de barreira para o prédio. No que tange à Av. 1º de março, devido ao alto tráfego de veículos, os teores de enxofre continuam elevados, gerando a formação de crostas negras nessa fachada.
