## ACERVO ARQUEOLÓGICO RELACIONADO À ANTIGA MINERAÇÃO DO OURO EM OURO PRETO

### RESUMO

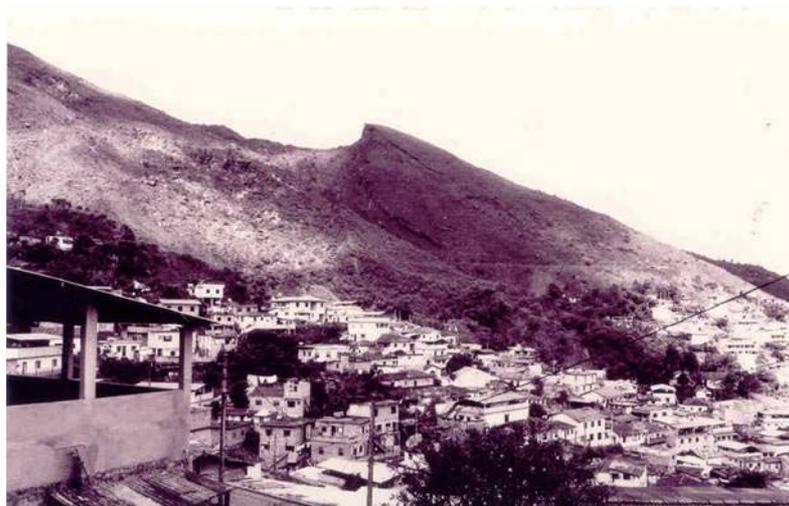
Figura 2: Desmontes promovidos pela mineração a céu aberto no Bairro São Cristóvão

No Bairro São Cristóvão foram verificados muitos vestígios da mineração passada, sendo que a paisagem natural daquele trecho da Serra encontra-se bastante modificada (Figura 2). Um dos melhores exemplos são ruínas de um complexo constituído basicamente de uma mina subterrânea, um reservatório, um mundéo de grande porte (20x10m), um canal escavado na rocha, com cerca de 70cm profundidade e 65cm de largura, conectado a outro mundéo de menor porte e vários muros no entorno (Figura 7).

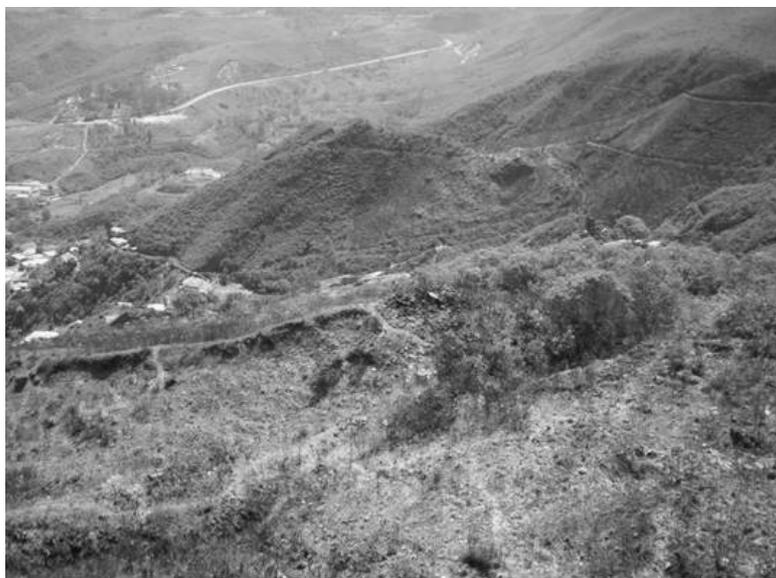
Figura 3: Vista geral da região do Passa Dez. Notar aquedutos implantados na encosta no canto superior direito e mundéos no lado esquerdo da foto

Os aquedutos do Passa Dez (Figura 3) apresentam-se dentro de uma complexa trama de canais principais e secundários. Nota-se que os construtores tinham pleno domínio das técnicas de captação e condução de águas superficiais, além de um profundo conhecimento geográfico da Serra. Foram cadastrados os canais de maior porte, uma vez que o mapeamento de todo conjunto de canais exige um minucioso levantamento topográfico.

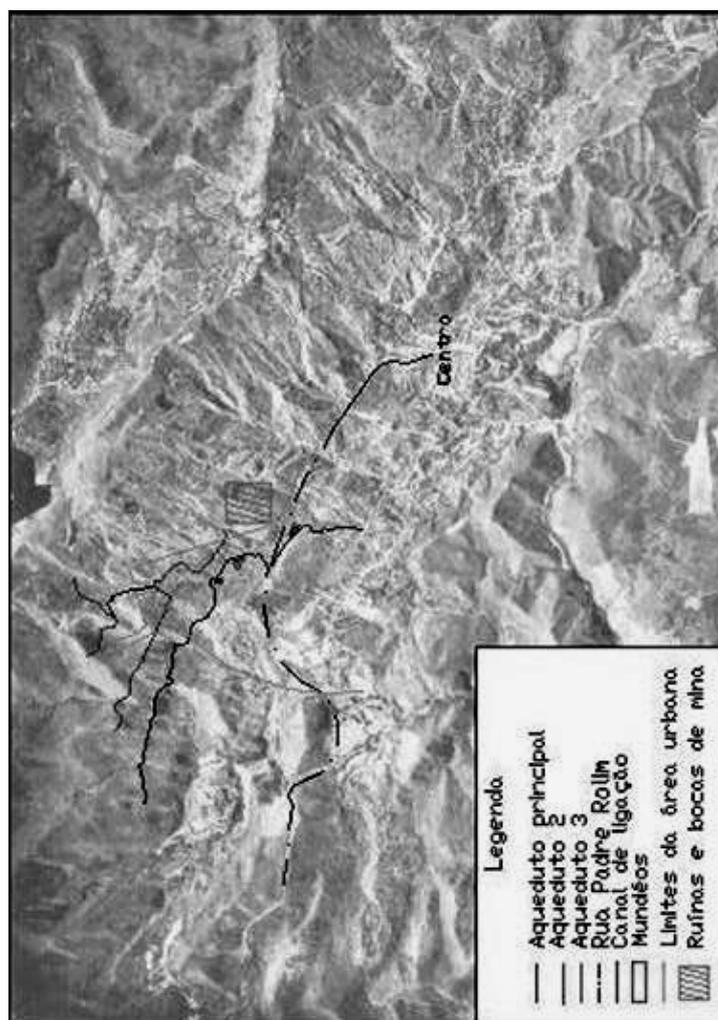
Figura 4: Representação das principais estruturas cadastradas e da área atualmente ocupada na região do Passa Dez e do bairro São Cristóvão. Em segundo plano está a fotografia aérea de 1950

Existem três canais principais, dispostos em níveis diferentes, que foram designados de aqueduto principal, aqueduto 2 e aqueduto 3 (Figuras 4).

comuns aos aquedutos principais e 2 (Figura 4). Nas adjacências é possível encontrar também canais secundários menores, que coletavam água em toda a área e a direcionava para as drenagens que conduziam todo o volume acumulado para os aquedutos principais.

O aqueduto principal está implantado em altitude em torno dos 1230 e 1250m, aproximadamente, tendo a plataforma uma largura de mais de 3m e o canal, com cerca de 70cm de largura e profundidade de no máximo 1m. Nas proximidades do bairro São Cristóvão e no interior deste, a ocupação urbana destruiu ou alterou profundamente esta estrutura, sendo praticamente impossível detectá-la. Somente através de fotos aéreas da década de 1950 (pano de fundo da Figura 4) foi possível determinar por onde este canal passava.

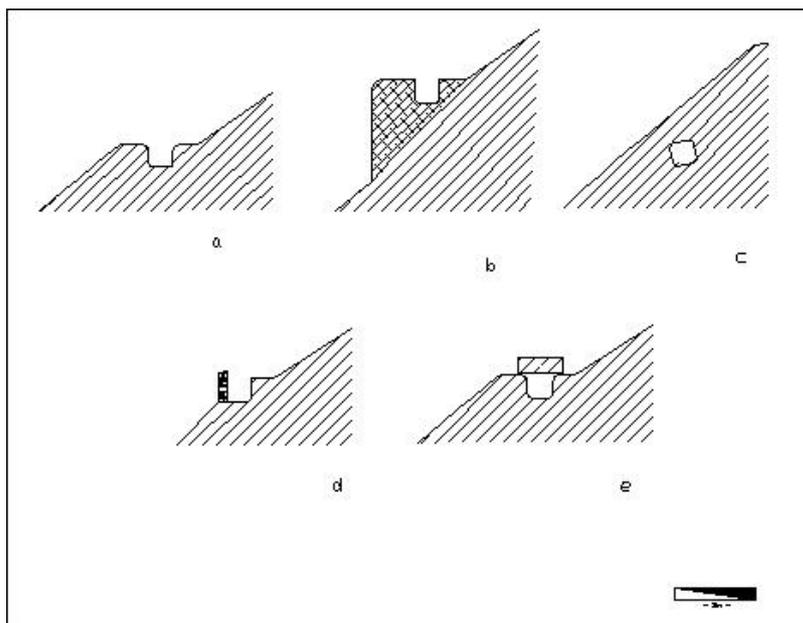
Estes canais foram abertos de quatro formas construtivas: escavados na própria rocha, correspondendo à maior extensão dos aquedutos; sustentados por muros de pedra seca, nos trechos de maior declividade; em galerias, geralmente para vencer os divisores dos vales locais; e, em alguns trechos onde não foi possível manter o canal aberto na rocha, pela construção das paredes laterais do canal por muros de pedra e argamassa. Há também estruturas de contenção formadas por placas de quartzito a fim de proteger os canais de material que por ventura pudesse se desprender das encostas, vindo a obstruir os aquedutos (Figura 5).

Figura 5: Tipos construtivos dos aqueduto. a) escavado na própria rocha; b) sustentado por muros de pedra seca c) em galerias; d) paredes laterais. Em e) está representada estrutura de proteção a materiais provenientes de montante

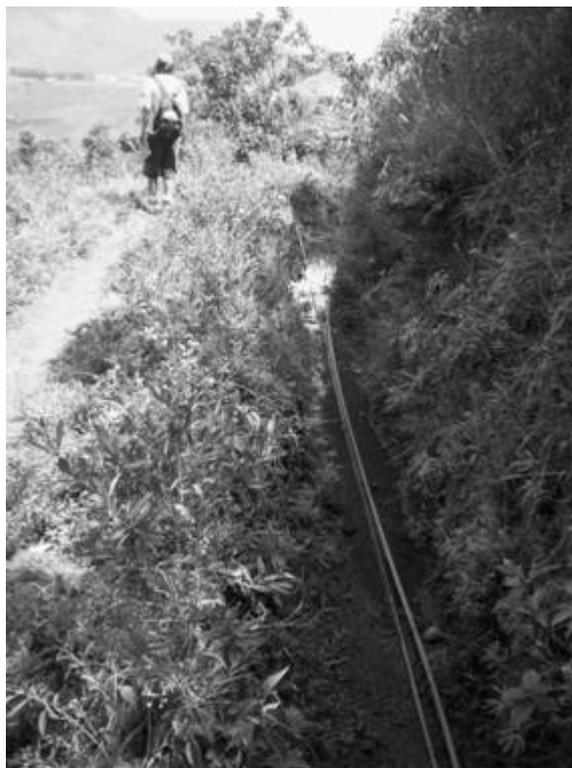
Durante toda a extensão dos aquedutos é possível encontrar trechos em perfeito estado de conservação e fácil acesso (Figura 6), enquanto outros trechos apresentam-se aterrados e cobertos por densa vegetação, sendo que nas imediações do bairro São Cristóvão estas estruturas encontram-se quase que totalmente destruídas por escavações ou ocultas por aterros e casas.

Figura 6: Trecho ainda preservado do aqueduto 2. Notar que a estrutura ainda hoje serve para condução de águas superficiais e base para instalações atuais

O aqueduto 2, menor em largura e profundidade que o principal, encontra-se entre as altitudes de 1320 e 1340m. Este aqueduto também apresenta trechos com muros de sustentação e passagens subterrâneas, embora em quase toda a sua extensão ele também tenha sido aberto na própria rocha. Em comum com o aqueduto principal, além da proximidade e do fato de serem praticamente paralelos, as drenagens localmente denominadas Pocinho e Lagoa Azul abasteciam os dois aquedutos. Esse aqueduto encontra-se bem preservado e ainda hoje é possível encontrá-lo no interior do bairro São Cristóvão pois, por estar situado num nível mais alto, a ocupação local ainda é esparsa.

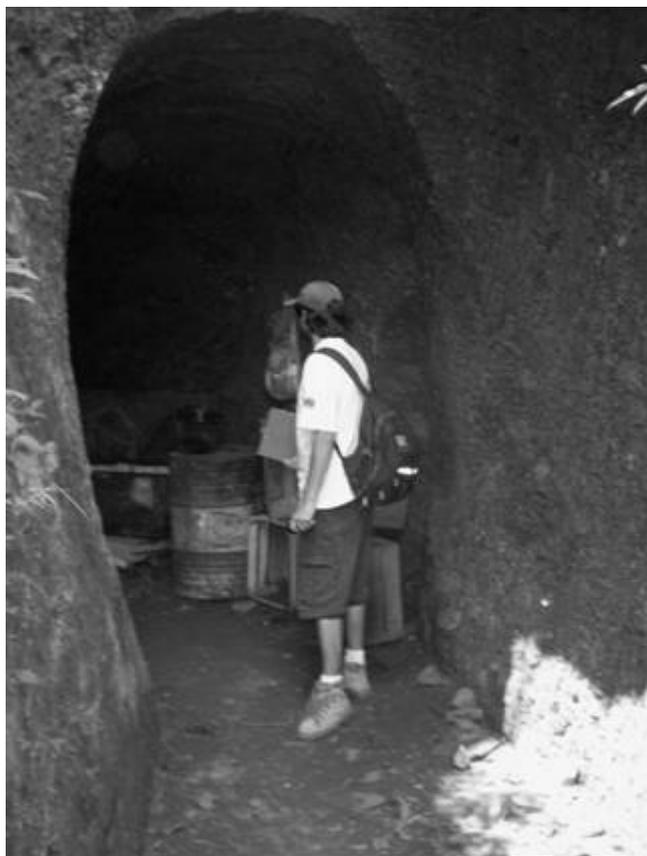
Figura 7: Canal de ligação entre mundéos utilizada atualmente como depósito

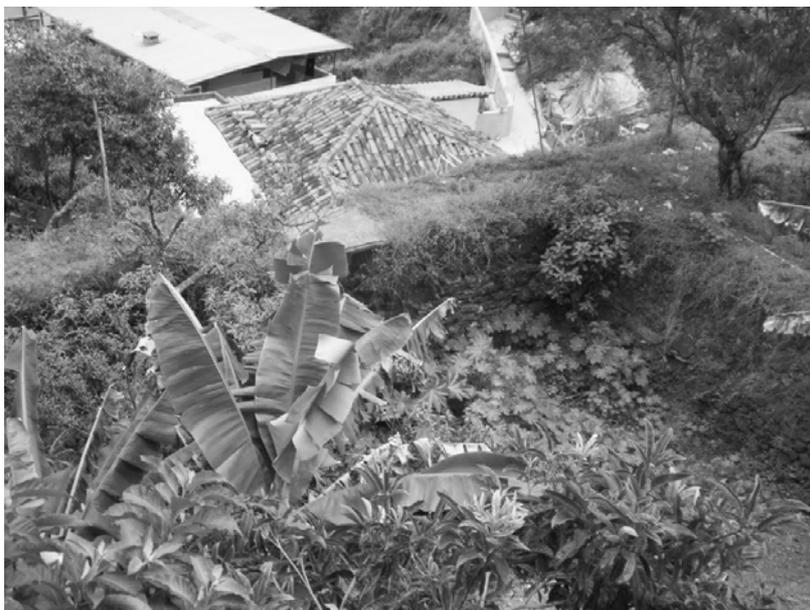
Figura 8: Vista parcial do mundéo do Veloso, infelizmente ocupado por moradias.

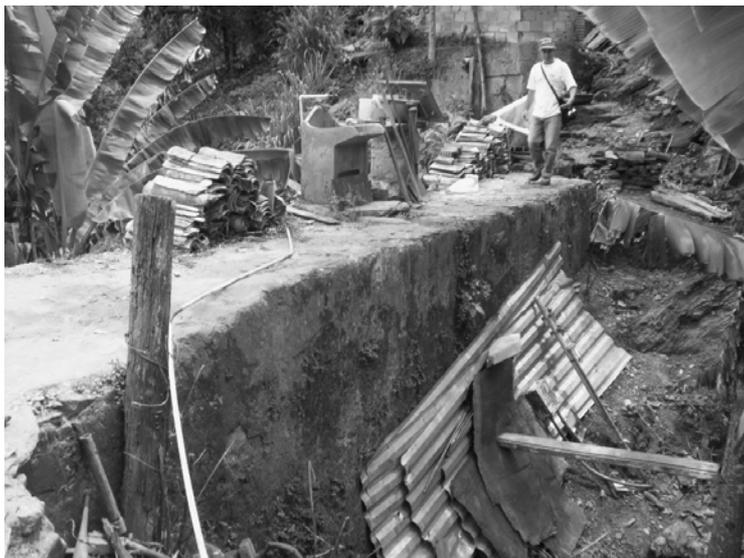
Figura 9: Detalhe de mundéo preservado em área totalmente ocupada.

Esta mina teria grande porte pelos indícios observados, tais como o tamanho da boca da galeria, as dimensões do reservatório e do mundéo e a magnitude dos filões de quartzo ocorrentes no local. Outro conjunto de estruturas semelhantes pode ser encontrado no setor mais a montante do bairro São Cristóvão, infelizmente quase que totalmente ocupado por moradias (Figura 8). Neste local são também verificadas minas subterrâneas de vários portes e vários muros remanescentes (Figuras 9 e 10).

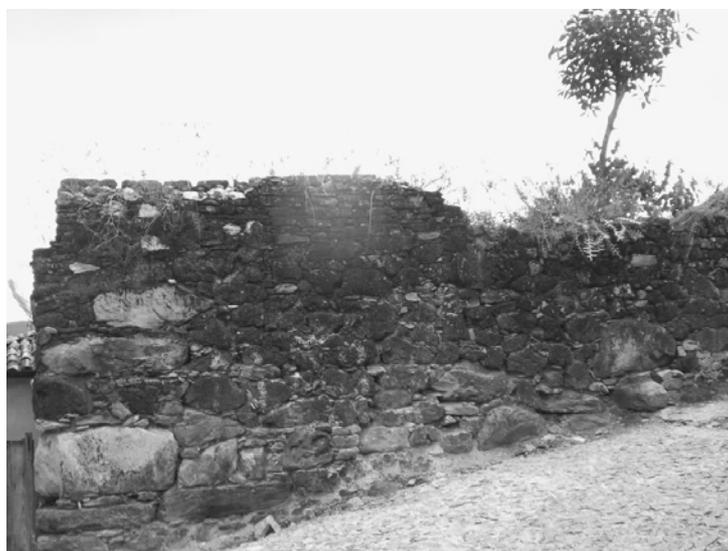
Figura 10: Fragmento de muro de pedra e argamassa no Bairro São Cristóvão.
