ANÁLISE DOS ÍNDICES FÍSICOS DE TRÊS QUARTZITOS SUBMETIDOS À IMPERMEABILIZAÇÃO POR IMERSÃO

ANALYSIS OF THE PHYSICAL INDEXES OF THREE QUARTZITES SUBMITTED TO WATERPROOFING BY IMMERSION

LAYLA CRISTINA QUEIROZ UTSCH

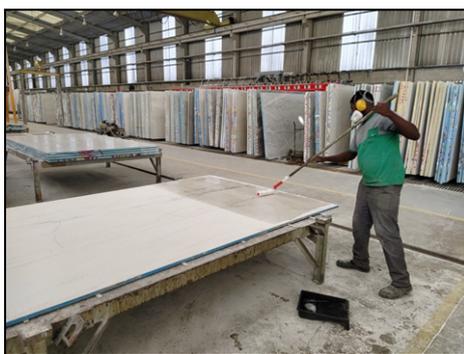
Convencionalmente, estes produtos são aplicados na superfície das chapas de rochas manualmente utilizando um rolo de pintura, conforme mostrado na Figura 1.

Figura 1: Aplicação de impermeabilizantes em chapas de quartzito.

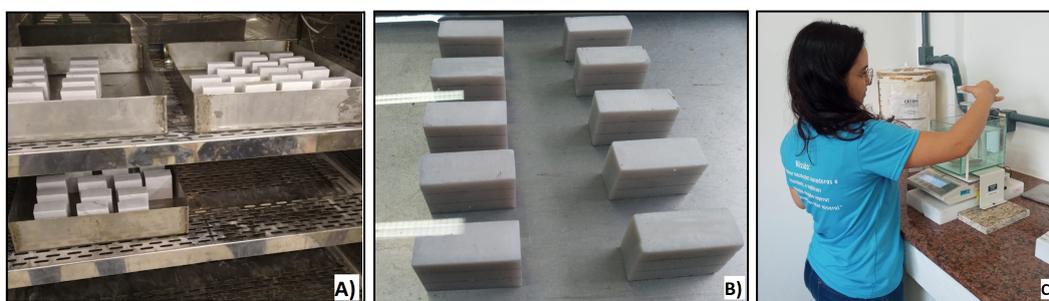
Os ensaios de índices físicos, antes e após a impermeabilização, seguiram a norma ABNT NBR 15.845-2 (2015), onde determinou-se a densidade aparente, porosidade aparente e absorção de água dos corpos de prova de cada rocha. A Figura 2 apresenta as etapas deste ensaio, consistindo na secagem em estufa por 48 horas a uma temperatura de 70°C, saturação das amostras em água destilada por 48h e pesagem das massas seca, saturada e submersa dos corpos de prova utilizando uma balança hidrostática da marca Marte, modelo AD2000.

Figura 2: A) Secagem; B) Saturação; e C) Pesagem das amostras.

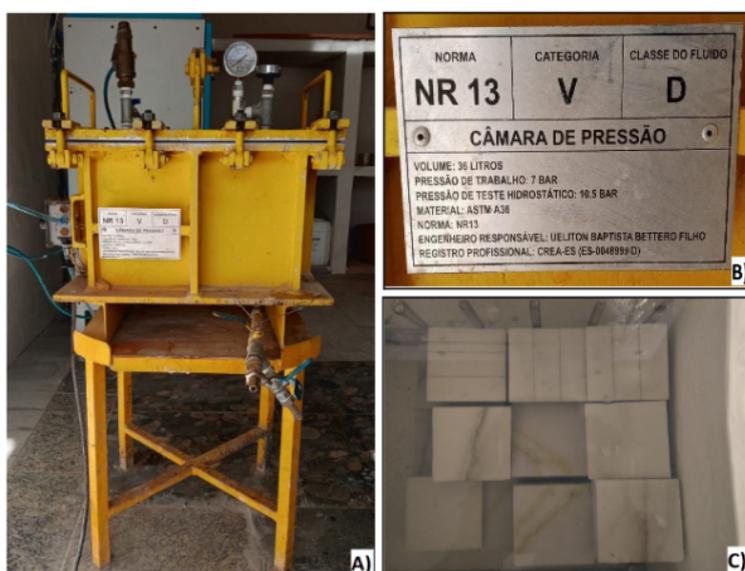
O equipamento utilizado para aplicação do impermeabilizante se trata de uma câmara, com funcionamento similar ao de uma autoclave. A câmara possui capacidade de 36 litros e é ligada a uma bomba de pressão revestida por teflon. Em seu interior é possível a alteração da temperatura, que varia de 0°C e 100°C, e da pressão, que pode ser positiva ou negativa (vácuo) de até 7 bar. A Figura 3 evidencia a câmara e suas informações técnicas.

Figura 3: A) Câmara de pressão; B) Especificações técnicas da câmara; e C) Corpos de prova imersos no impermeabilizante.

No processo de impermeabilização foram utilizados 17 litros do impermeabilizante hidrofugante comercialmente vendido como “*Stone Guard Acqua*”, disponibilizado pela empresa *Innovare Chemicals*, que é parceira do Centro de Tecnologia Mineral (CETEM-NRES) nesta pesquisa. As amostras foram totalmente imersas no impermeabilizante (Figura 3-C) e submetidas a uma pressão de 7 bar durante 6 horas. Após esse procedimento os corpos de prova permaneceram em processo de cura por 7 dias e repetiu-se o ensaio de determinação dos índices físicos.

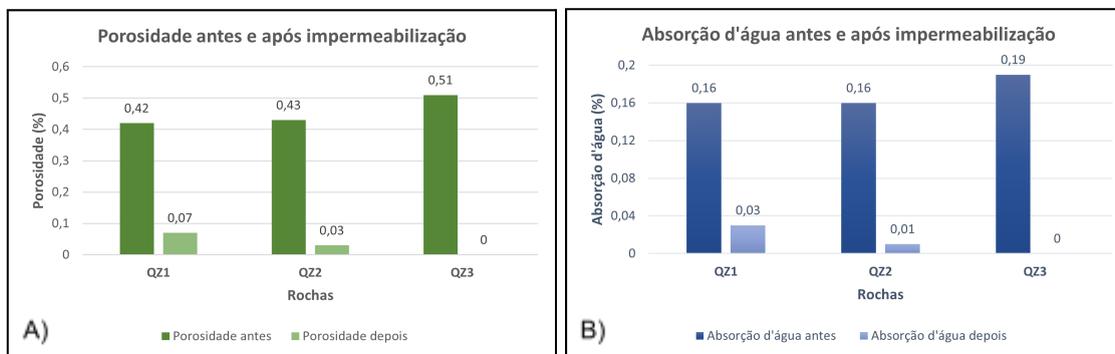
Após o processo de impermeabilização os valores de densidade aparente não tiveram variações consideráveis e, para as três rochas, houve redução significativa dos índices de porosidade aparente e absorção d'água (Figura 4), respectivamente, de: 83,33% e 81,25% para QZ1; de 93,02% e 93,75% para QZ2; e redução de 100% nos dois índices para QZ3.

Figura 4: Comparação dos índices físicos médios da porosidade aparente (A) e da absorção d'água (B), antes e após o processo de impermeabilização.

A análise petrográfica permitiu correlacionar as diferenças dos índices físicos entre os quartzitos, visto que, a rocha QZ3 que possuía microfissuras sem preenchimento e maior variabilidade mineralógica, inicialmente apresentou maiores índices físicos e, após a impermeabilização, obteve os menores índices, indicando que dentre as três rochas foi a que mais absorveu o impermeabilizante. A rocha QZ1, mineralogicamente mais homogênea e sem microfissuramentos, apresentou os maiores índices de porosidade aparente e absorção d'água após o processo de impermeabilização. A rocha QZ2 apresentou índices físicos intermediários antes e após o processo de impermeabilização.
