## **Biodeterioração dos painéis de azulejos de Cândido Portinari do Palácio Gustavo Capanema**

STA - 119

O presente trabalho tem como objetivo verificar as causas da biodeterioração dos azulejos pintados por Cândido Portinari que se encontram presentes no Palácio Gustavo Capanema e, com isso, fornecer parâmetros para ações conservativas e de restauro.

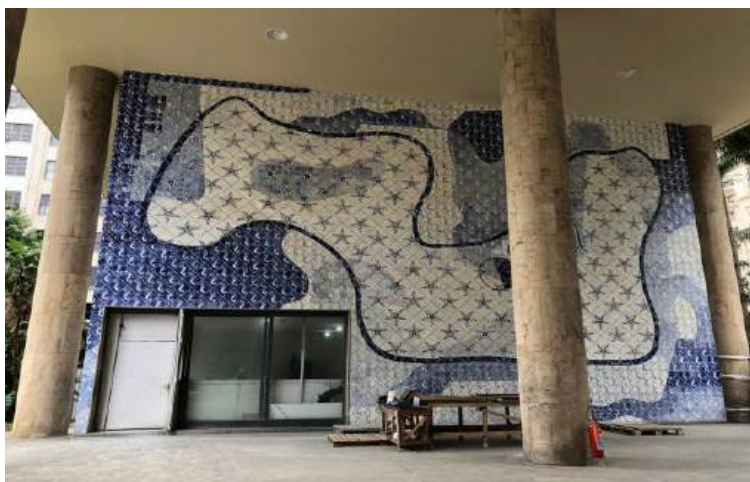
O painel 1 é conhecido como Estrelas-do-mar e Peixes e foi executado entre 1941 e 1945 por Paulo Rossi Osir (1890-1959), medindo 9,90 x 15,10 m (aproximadamente 150,00 m<sup>2</sup>) e se localiza na parte interna do prédio (pilotis). As Figuras 2 e 3 apresentam uma visão geral do painel e detalhes do mesmo.

**Figura 2:** Visão geral do painel 1.

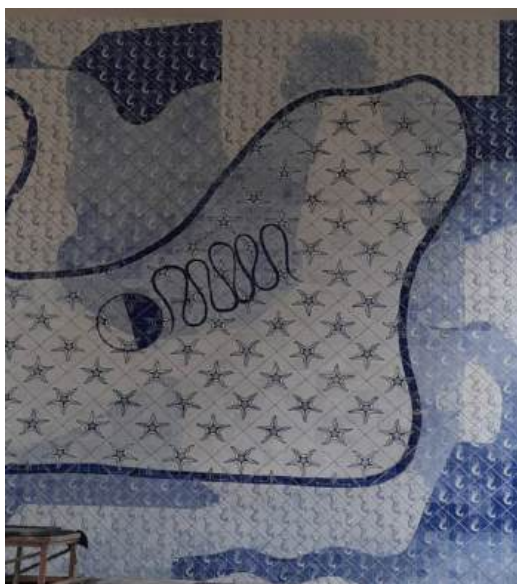
**Figura 3:** Detalhes de estrelas do mar e amebas do painel 1.

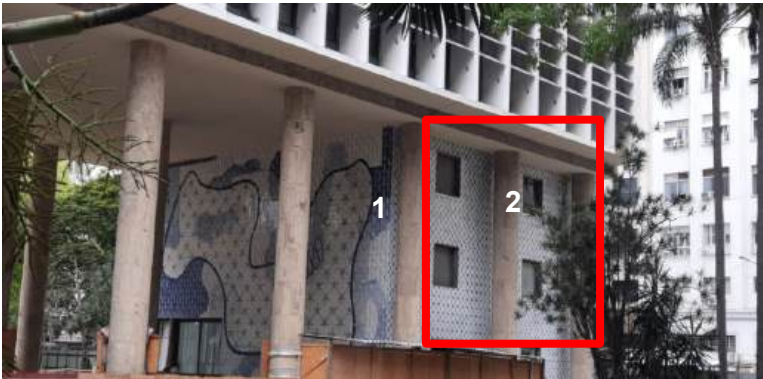
O painel de azulejos 2 corresponde a lateral do prédio, sendo a união entre os painéis 1 e o 3, como indica a Figura 4. Ele é conhecido como conchas e cavalos-marinhos e os detalhes do painel podem ser vistos nas Figuras 5 e 6.

**Figura 4:** Localização do painel 2.

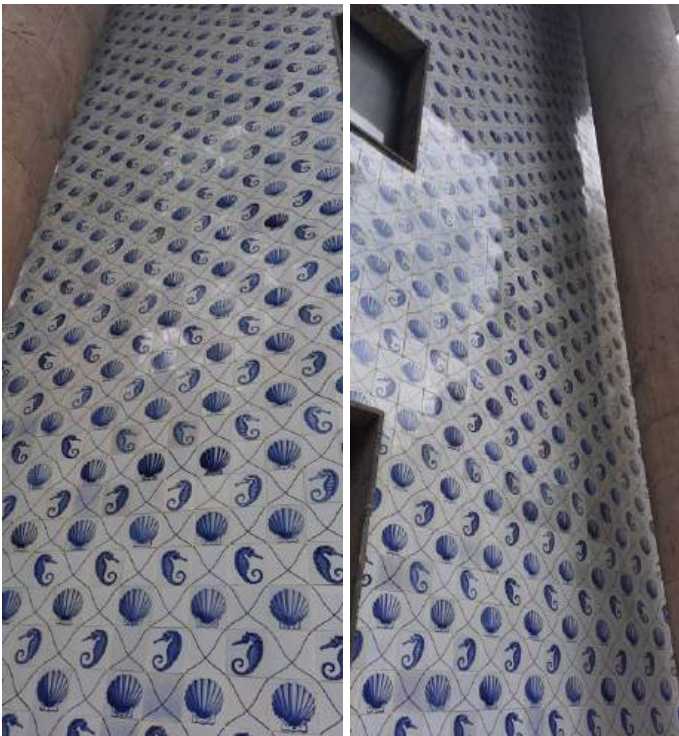
**Figura 6:** Detalhes de conchas e cavalos marinhos do painel 2.

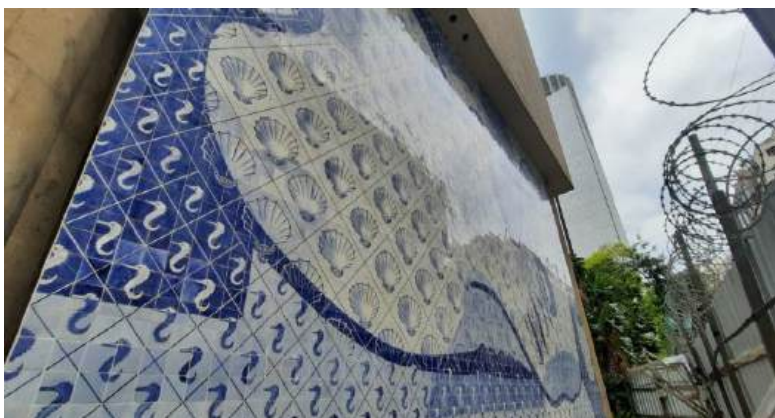
O painel 3 é conhecido como Conchas e Hipocampos, executado entre 1941 e 1945 por Paulo Rossi Osir (1890-1959), mede 9,90 x 15,10 m (aproximadamente 150,00 m<sup>2</sup>) e se localiza na parte externa ao bloco lateral de frente para a Avenida Graça Aranha (Figura 7). As Figuras 8 e 9 apresentam os detalhes das conchas e hipocampos.

**Figura 7:** Visão geral do painel 3.

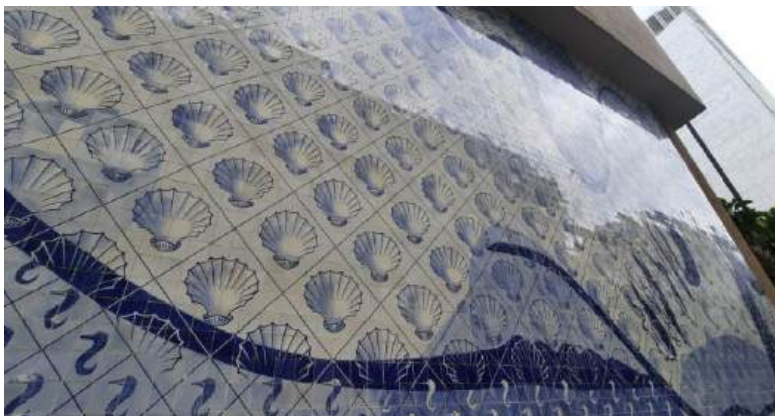
**Figura 8:** Detalhes das conchas do painel 3.

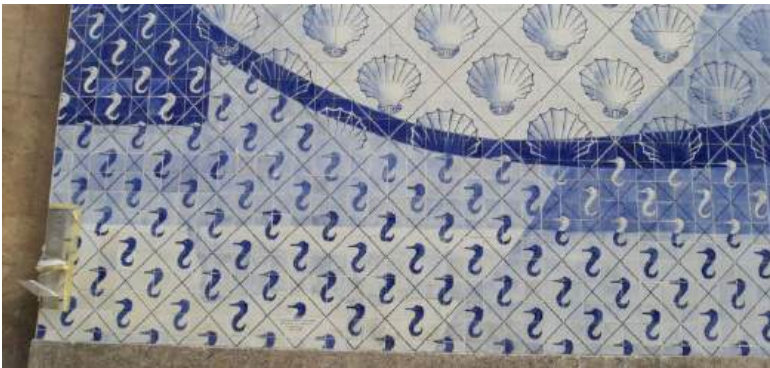
**Figura 9:** Detalhes dos cavalos marinhos do painel 3.

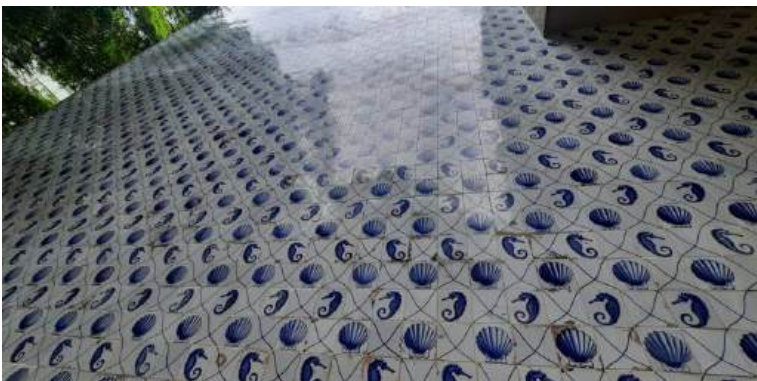
O painel de azulejos 4 fica localizado no setor do Palácio que faz esquina com a Rua Araújo Porto Alegre, porém toda a sua fachada encontra-se frontal à Rua Graça Aranha. Há uma parte esquerda exposta às intempéries e uma parte direita coberta como indicam as Figura 10 e 11.

**Figura 10:** Detalhes dos cavalos marinhos e conchas do painel 4 (Parte exposta às intempéries).

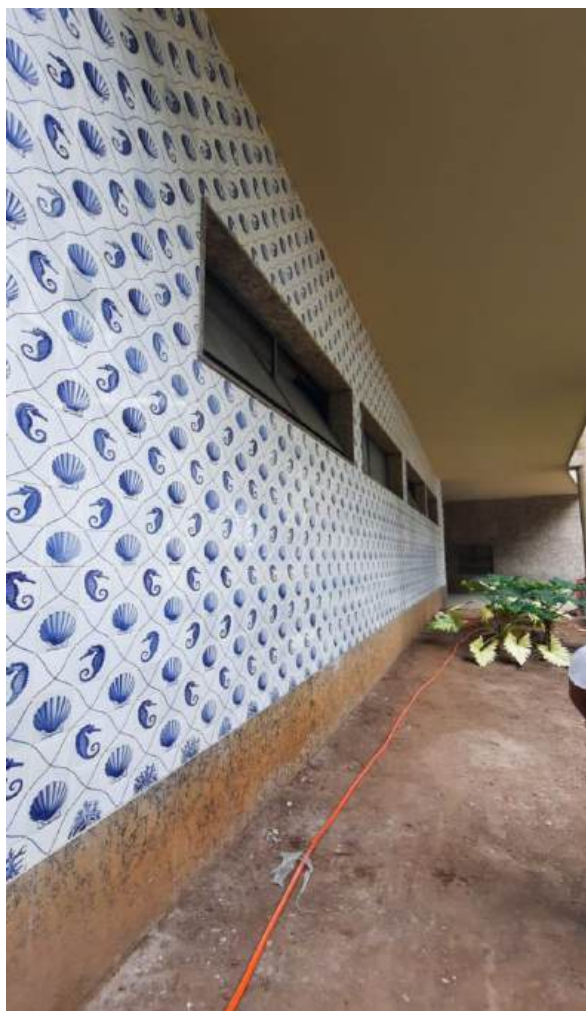
**Figura 11:** Detalhamento do painel 4 – parte coberta.

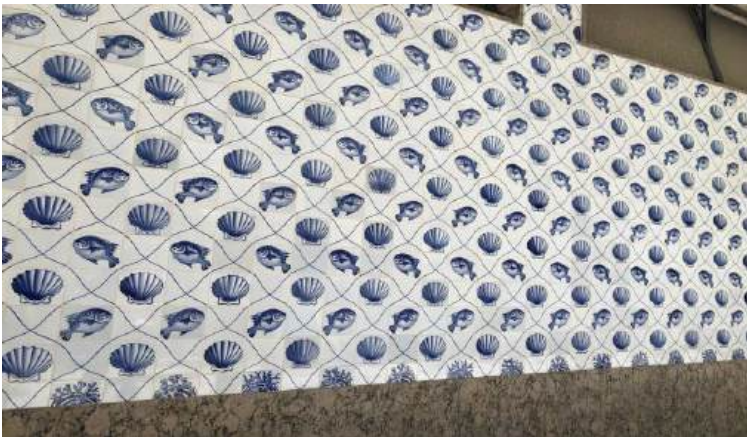
O painel de azulejos 5 (Figura 12) fica localizado no setor do Palácio, localizado na rua da Imprensa, representa as imagens de peixes e conchas e encontra-se protegido da ação da água da chuva. Na Figura 13 verificam-se detalhes dos azulejos desse painel.

**Figura 12:** Painel 5 do Palácio.

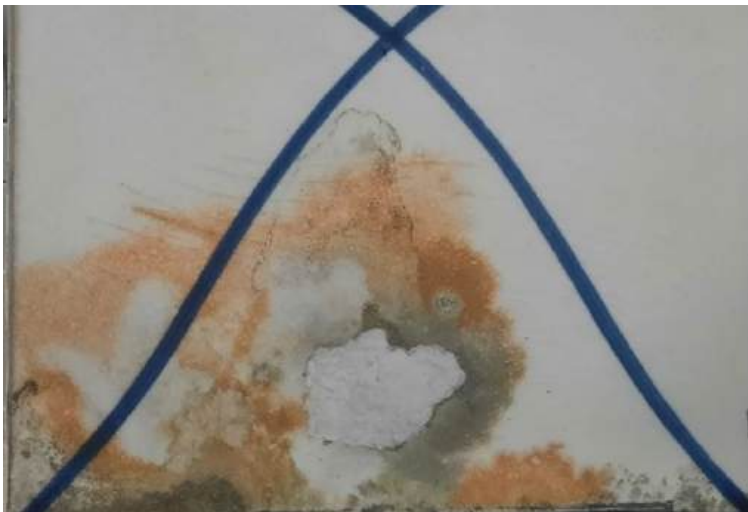
Para avaliação microbiológica utilizou-se um azulejo do acervo, retirado e cedido pelo Iphan, que apresentava todas as propagações microbiológicas visíveis, que foi encaminhado para o Laboratório de Fungos Filamentosos da Fiocruz – RJ, como apresentado na Figura 14. Para cada ponto coletado, o material foi inoculado em placa contendo meio TSB e/ou meio BDA, em duplicatas. O meio TSB (caldo de triptona de soja) é um meio altamente nutritivo e versátil, normalmente utilizado para crescimento de bactérias. Já o meio BDA (Batata Dextrose Agar) é o meio comumente empregado para a cultura de fungos.

**Figura 14:** Azulejo contendo todos os tipos de propagações microbiológicas.

A avaliação microbiológica indicou que as propagações são na parte interna do azulejo, verificando-se que na área negra há *Aspergillus niger*, *Nigrospora sp.*, *Fusarium sp* e na área rosa há *Aspergillus japonicus*, *Cladosporium sp.*, *Aspergillus nidulans*, *Penicillium sp.* e *Trichoderma sp.*, que são produtores de enzimas (CAZymes, oxidoreductases, proteases, esterases etc.) e ácidos orgânicos e inorgânicos (glucômico, cítrico, fumárico e oxálico), produzidos em seus metabolismos, reagindo com o caulim dos azulejos e com a argamassa, gerando íons  $\text{Ca}^{2+}$  livres que se associam com o enxofre, oriundo da poluição depositada na parte externa, formando a gipsita ( $\text{CaSO}_4 \cdot 2\text{H}_2\text{O}$ ), ponto frágil para degradação dos mesmos, caracterizado pela perda do vidrado.

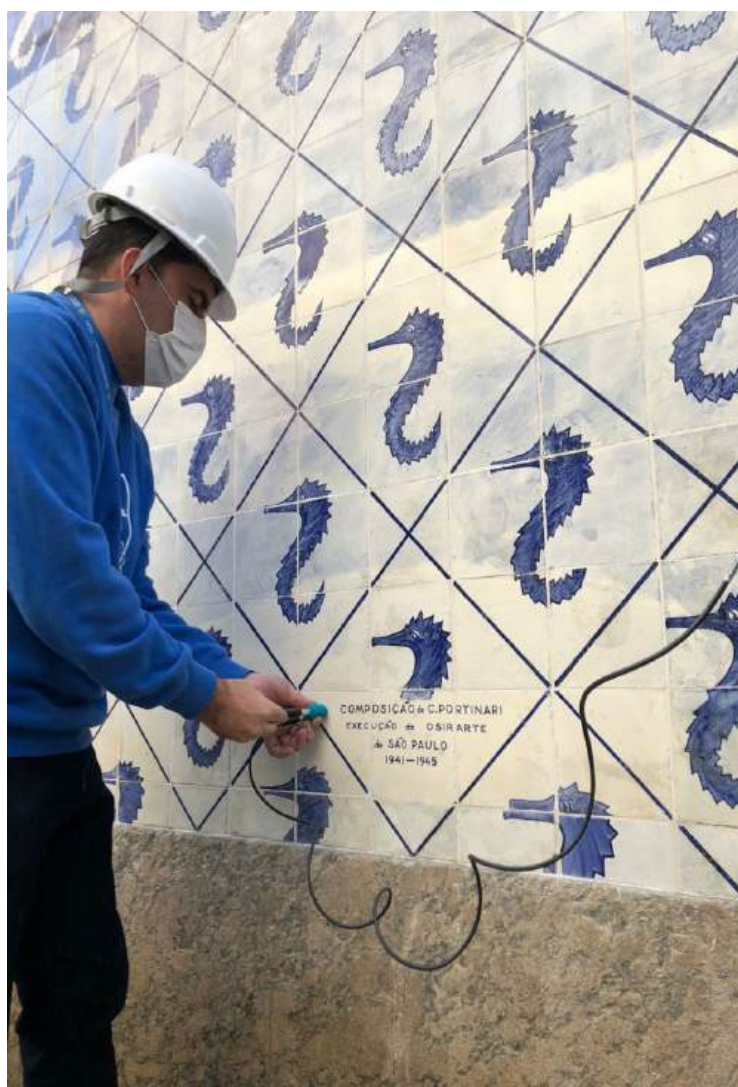
A dureza é um componente físico ligado diretamente à resistência de materiais e pode ser utilizado para caracterização de alteração de rochas e minerais (RIBEIRO et al., 2016). O ensaio, não destrutivo, foi realizado *in situ* com o auxílio de um durômetro eletrônico portátil do modelo Equotip 3 da marca Proceq, com sonda tipo B (Figura 15). O equipamento fornece uma medida direta de resistência, dureza Leeb, que é a resultante da razão entre a velocidade do rebote de uma esfera metálica e a velocidade de impacto na superfície do material, multiplicada por 1.000 ( $HLD = V_r/V_i \times 1.000$ ) e conta com compensação automática do ângulo de impacto (PROCEQ, 2017). É um equipamento muito utilizado para medir a dureza superficial de rochas (AOKI; MATSURA, 2007; VILES et al., 2010), especialmente em rochas do patrimônio por utilizar energia de impacto mínima que não danifica as superfícies testadas, mas sendo sensível ao grau de alteração da rocha (COOMBES et. al, 2013; WILHEM et al, 2016; GULOTTA et al., 2020).

**Figura 15:** Durômetro portátil do modelo Equotip 3.

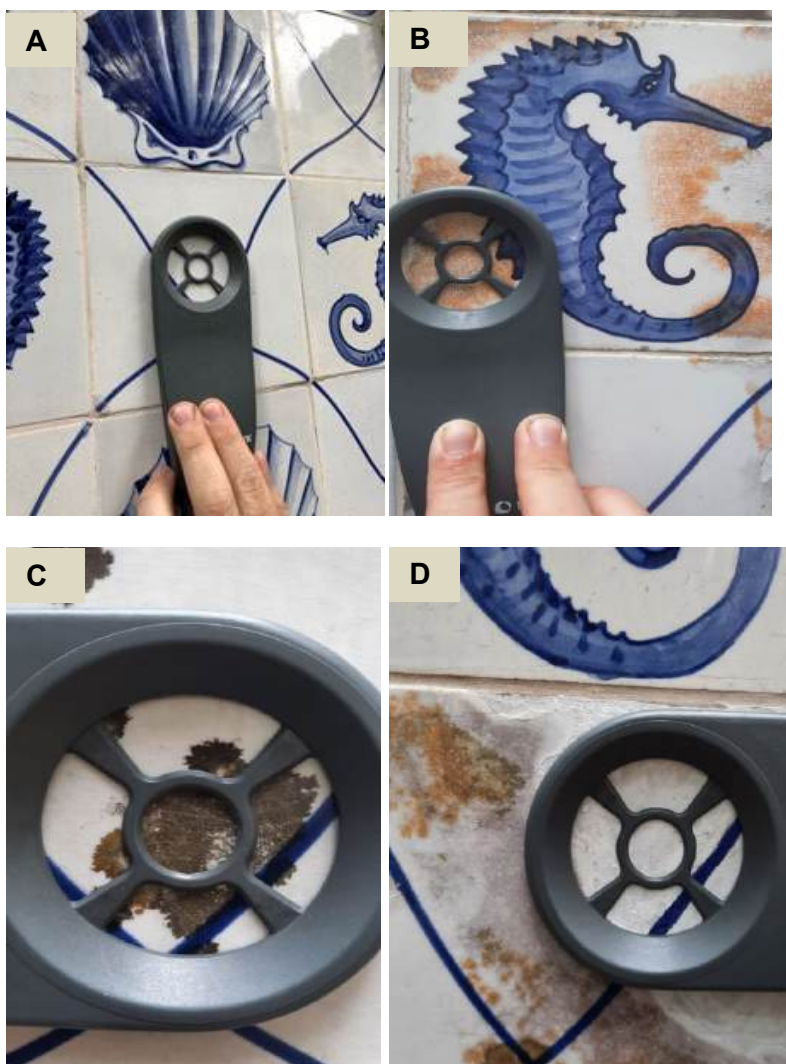
Foram avaliados quatro padrões de cor e brilho em amostras de azulejo que são: um azulejo com propagação microbiológica rosa, um azulejo com propagação microbiológica negra e um azulejo já completamente degradado sem a presença de vidro, como indicam as Figuras 18 A a D.

**Figura 18:** (A): Azulejo íntegro; (B) fungo rosa; (C) fungo negro e (D) azulejo perfurado.

Em relação aos resultados de cor e brilho verifica-se na Tabela 1 que o azulejo íntegro apresenta distribuição de luminosidade (L) acima de 50 na região branca típica desse tipo de tonalidade. Em termos de padrões colorimétricos, a região

apresenta leves tons de verde (a negativo) e amarelo (b positivo). Em termos de brilho (G), o resultado foi de 70°. No entanto, onde há intensa propagação microbiológica os valores de L são alterados para 73 na região rosa e 44 na região negra. Há um deslocamento do eixo a na região de propagação rosa, chegando-se a 26,7 e na região de propagação negra, chegando-se a 1,5. Os valores de G são reduzidos para 47° na região dessas propagações e 3,6° na região de perfuração do azulejo, indicando total perda de brilho.

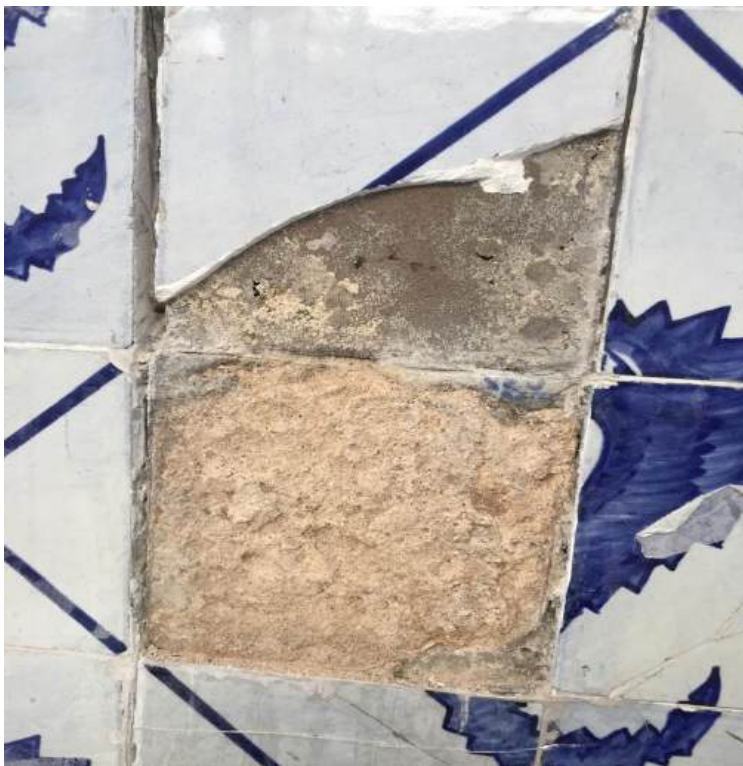
Segundo o glossário ICOMOS, os principais danos observados nos painéis são: perdas de massa, manchamentos, trincas, fissuras, perda de vidro, filmes negros e, principalmente, propagações microbiológica intensas, capazes de realizar alterações colorimétricas, como verificado nas Figuras 19 a 25.

**Figura 19:** Perdas de massa.

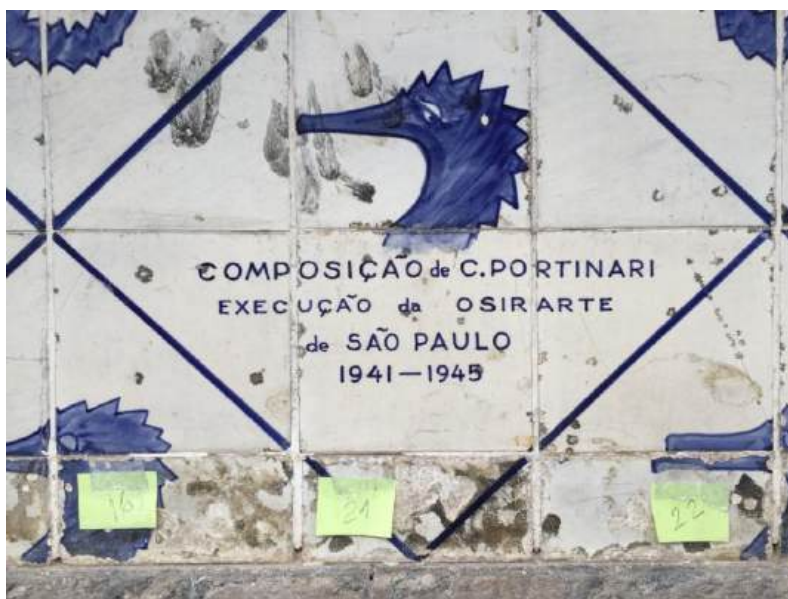
**Figura 20:** Manchamentos.

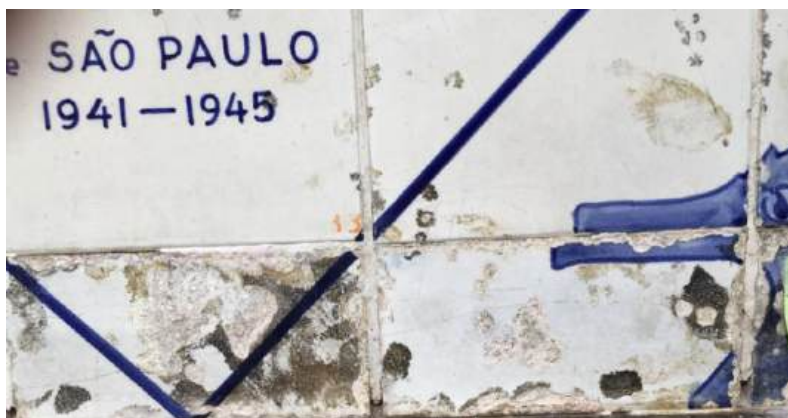
**Figura 21:** Colonização microbiológica e perda do vidrado.

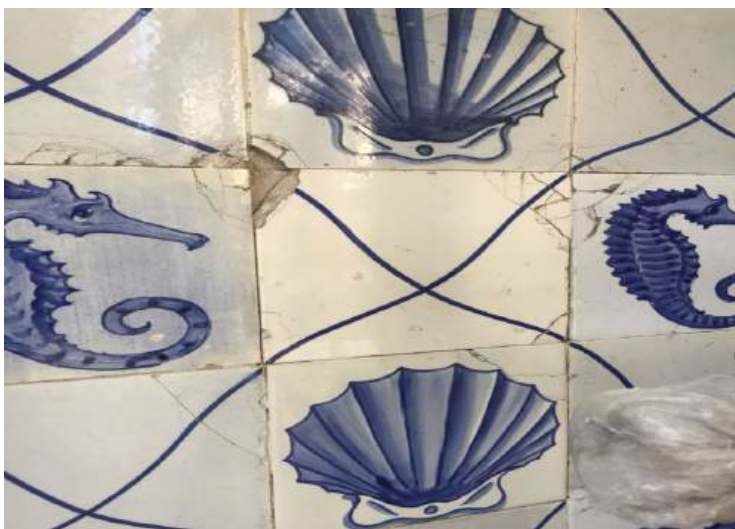
**Figura 22:** Trinca e fissuras.

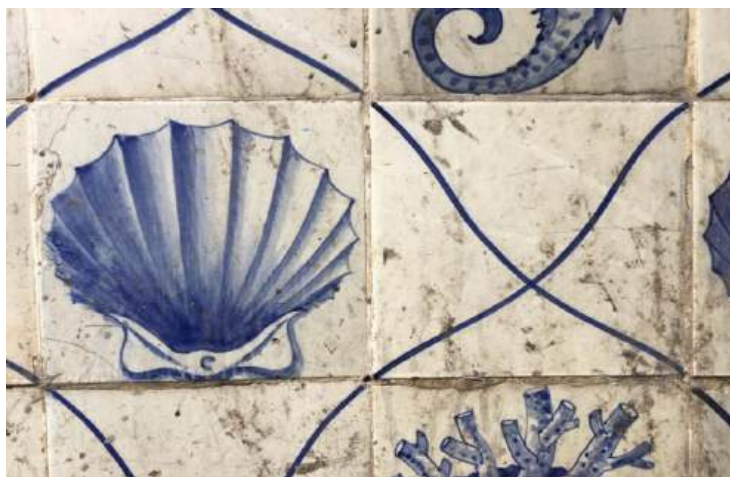
**Figura 23:** Filme negro.

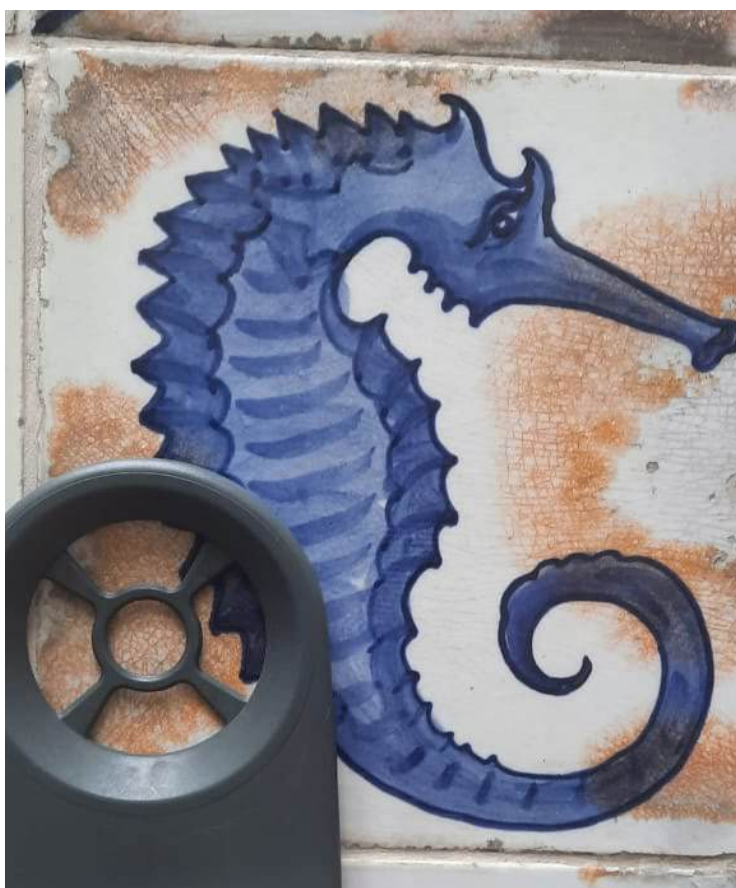
**Figura 24:** Propagação microbiológica e alteração cromática rosa.

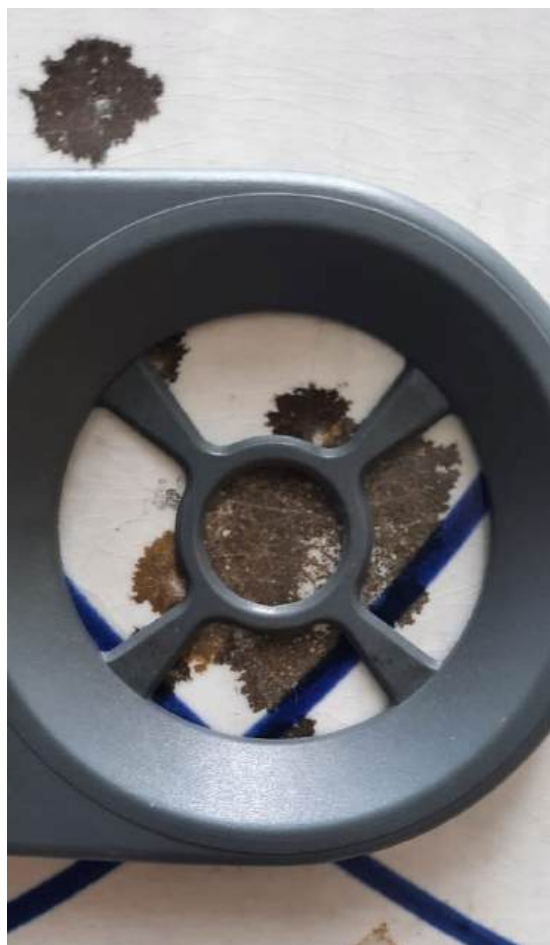
**Figura 25:** Propagação microbiológica e alteração cromática negra.

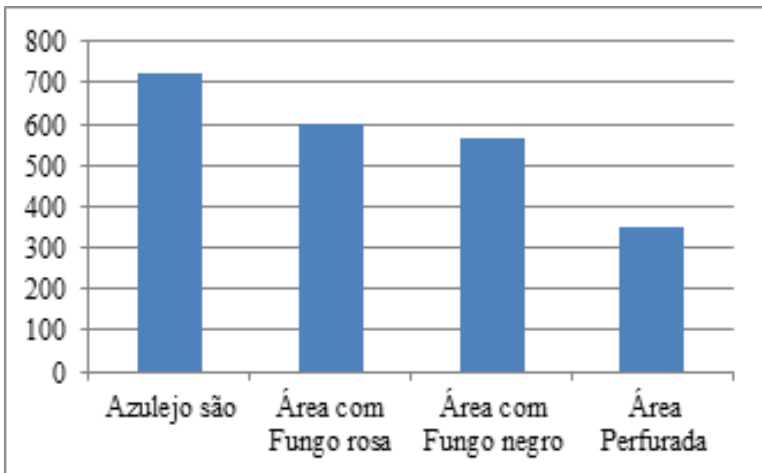
Em relação aos resultados de dureza superficial, verificam-se na Figura 26 que o azulejo íntegro apresenta 700 HLD de dureza e nas regiões onde há propagação microbiológica tais valores são reduzidos para cerca de 550 HLD, chegando-se a 300 HLD nas regiões de máxima biodeterioração onde o vitrado foi perfurado. Tais resultados corroboram a ação microbiológica, gerando ácidos responsáveis pela degradação do azulejo e diminuição substancial nos valores de dureza.

**Figura 26:** Valores de dureza (HLD) em cada setor do azulejo.

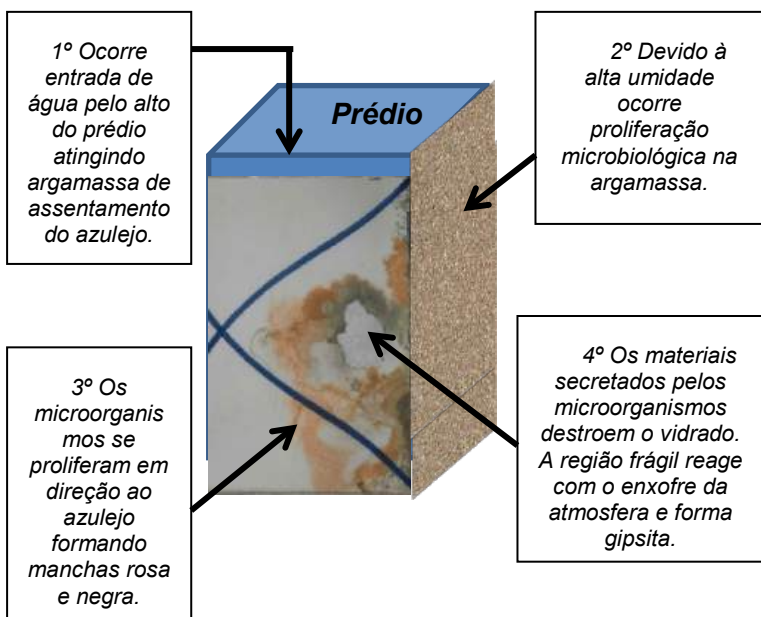
Os resultados das sujidades depositadas nos azulejos indicaram teores de íons sódio de 870 mg.L<sup>-1</sup> e cloreto de 900 mg.L<sup>-1</sup> na região protegida da chuva. Na área exposta à chuva, os teores desses elementos não ultrapassam 20 mg.L<sup>-1</sup>. Em termos de íons cálcio e sulfato, observaram-se teores em torno de 1.000 mg.L<sup>-1</sup> para cada um, tanto na área exposta à chuva, quanto na área coberta. Tal fato está relacionado com a ação microbiológica ocorrer na argamassa e se propagar até a parte interna dos azulejos, com o surgimento de manchas pretas e

rosas. Tais microrganismos secretam enzimas e ácidos nessa região interna dos azulejos e conduzem a biodeterioração para região mais externa do azulejo ocorrendo a perda do vidrado. Além disso, a região externa do azulejo apresenta deposição de enxofre oriundo da poluição atmosférica, que reagem com o cálcio oriundo da argamassa formando gipsita na região do azulejo sem o vidrado.

Na Figura 27 apresenta-se um modelo esquemático dessa degradação.

**Figura 27:** Modelo esquemático de degradação dos painéis de azulejo de Portinari.

Pode-se concluir que os painéis de azulejos de Cândido Portinari apresentam acelerado processo de biodeterioração causado pela entrada de água da chuva no alto do prédio, aumentando a umidade da argamassa de assentamento dos azulejos e permitindo a proliferação de microrganismos, que se deslocam em direção ao vidrado dos azulejos, gerando manchas rosa e negras. Esses microrganismos secretam ácidos e enzimas que atacam a cal das argamassas e o caulim dos azulejos, destruindo o vidrado e colapsam o azulejo, pois nesses pontos ocorre formação de gipsita, visto que o cálcio livre oriundo das argamassas se associa com o enxofre oriundo da poluição depositado no azulejo. Tais alterações são responsáveis em diminuir a dureza do azulejo de 700 para 300 HLD e aumentarem a porosidade de 30 para 60% e a absorção de água de 16 para 38%.
