SÉRIE Tecnologia Ambiental

Estudo sobre a ação do intemperismo no prédio do Centro de Tecnologia Mineral do Rio de Janeiro

STA - 130

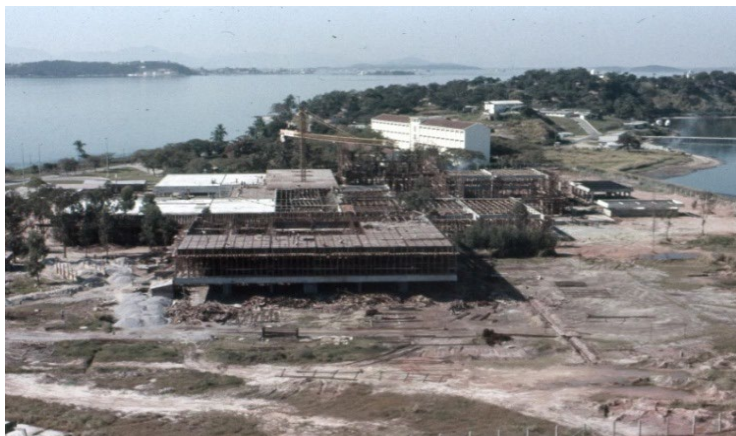
Figura 2. Início das obras de construção do CET.

O edifício do CETEM, construído na década de 1970, Figura 2, é, principalmente, composto de concreto armado em sua estrutura principal, escadarias e abóbadas (Figuras 3 e 4) e, após mais de 40 anos de existência, vem sofrendo dos efeitos do intemperismo devido à sua localização em uma ilha.

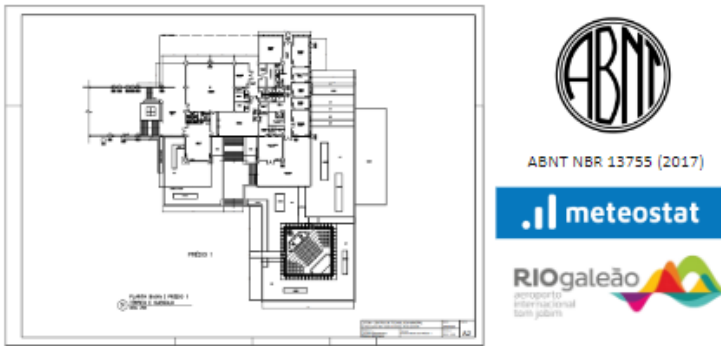
Figura 6. AutoCad, ABNT e Meteostat.

Realizou-se um levantamento climatológico por meio de cartas sinóticas fornecidas pela base de dados referentes ao *Meteostat* e pela estação meteorológica do aeroporto internacional Antônio Carlos Jobim, que se localiza próximo ao CETEM.

Para o mapeamento de danos foram utilizadas, como base, as plantas do CETEM, já existentes em DWG, utilizando o programa AUTOCAD em associação com o programa Google Earth. Os pontos levantados foram identificados a olho nu, e categorizados como são ou alterado segundo a ABNT NBR 13755 (2017).

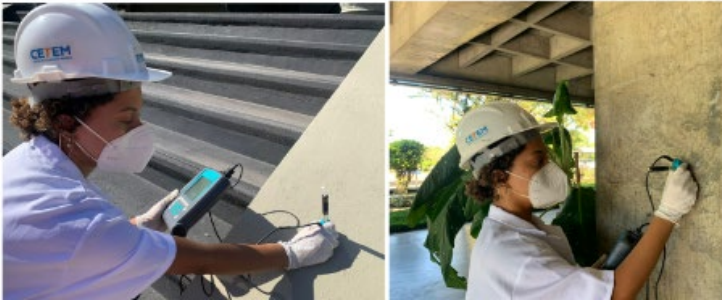
Figura 9. Ensaio de dureza com o auxílio do equipamento *Equotip 550 Leeb* da marca *Proceq*.

Determinou-se a dureza média dos pontos *in loco*, utilizando a sonda D acoplada ao equipamento *Equotip 550 Leeb*, da marca *Proceq*, em diversas regiões do CETEM como indicam as Figuras 9 A e B.

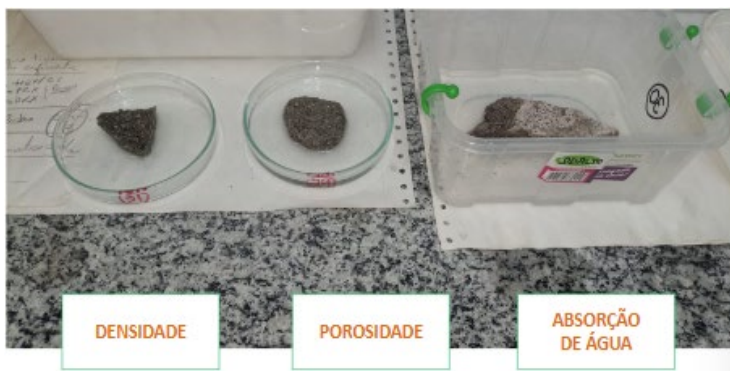
Figura 10. Análise de índices físicos segundo a ABNT NBR 15.845-2, 2015.

A determinação do ensaio de índices físicos foi realizada a partir da norma ABNT NBR 15.845-2 (2015), na qual determina-se a porosidade, densidade e absorção de água aparente dos corpos de prova das amostras de concreto, como indicado na Figura 10.

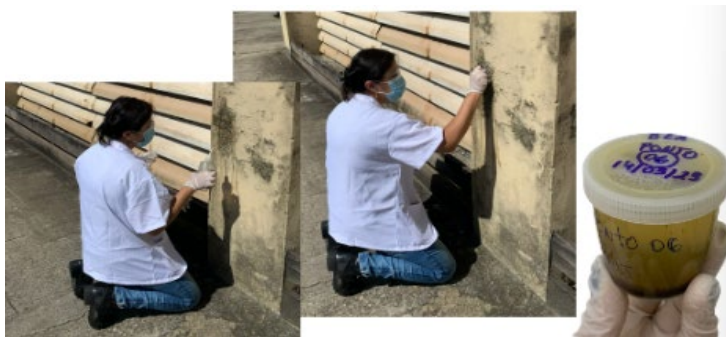
Figura 11. Procedimento de retirada da sugidade para a avaliação por ICP-Plasma.

Realizou-se a lavagem com água destilada e escovas de cerdas macias, realizando um esfregão *in loco*, sendo, posteriormente, avaliadas por ICP-plasma e absorção atômica.

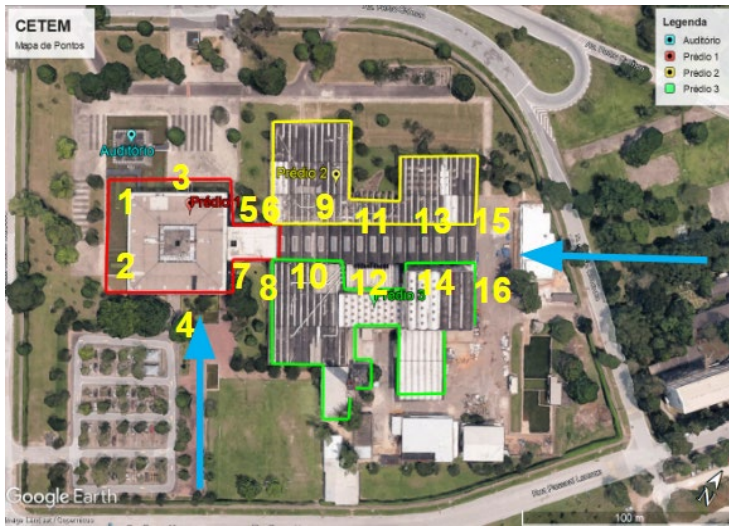
Figura 13. Predominância de ventos oriundos de SE e NE.

Na Figura 13 verifica-se que no prédio superior (em vermelho) acentua-se a concentração de sujidades devido à ação efetiva dos ventos de SE. As regiões mais afetadas se encontram nos pontos 3 e 4 devido a ação dos ventos de sudeste, nos pontos 5, 6, 7 e 8, que recebem os poluentes carreados dos três tipos de ventos e nos pontos 15 e 16 que recebem os poluentes de forma excessiva dos ventos de leste, pontos estes em evidência na Figura 15.

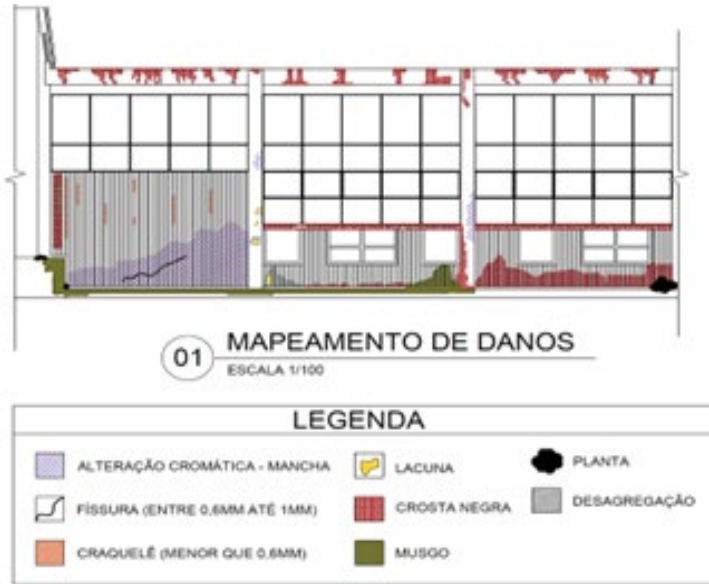
Figura 15. Mapa de danos.

Na Figura 15 apresenta-se a planta de uma das fachadas do CETEM. Esta fachada corresponde a localização dos pontos 7 e 8, apresentados na Figura 13, escolhida por se encontra exposta com influência direta dos ventos e intempéries, onde o mapeamento de danos verificou: umidade, infiltração, crostas negras, fissuras, fendas, craquelamento, alterações cromáticas, desagregação, lacunas, proliferação biológica, perda de massa e eflorescências, patologias evidenciadas na Figura 16.

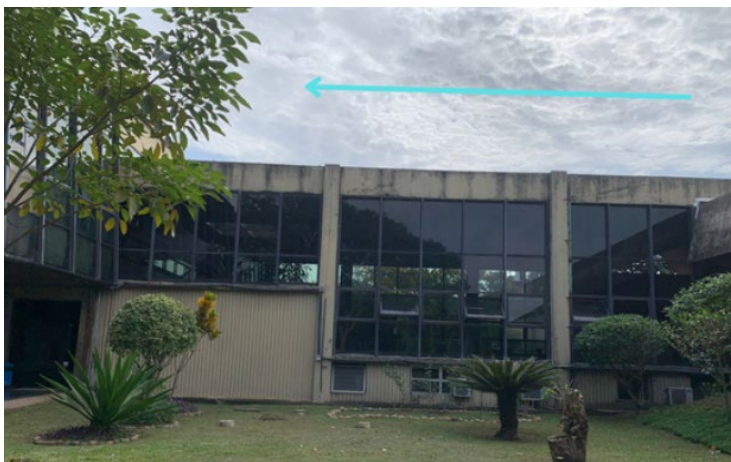
Figura 16. Região da fachada apontada no mapeamento.

A seta em azul, na Figura 16, indica a direção principal do vento ao prédio da administração, que se encontra no lado esquerdo da foto, com um pé direito maior que a fachada analisada; assim, as sujidades se depositam na fachada do prédio e se acumulam nessa

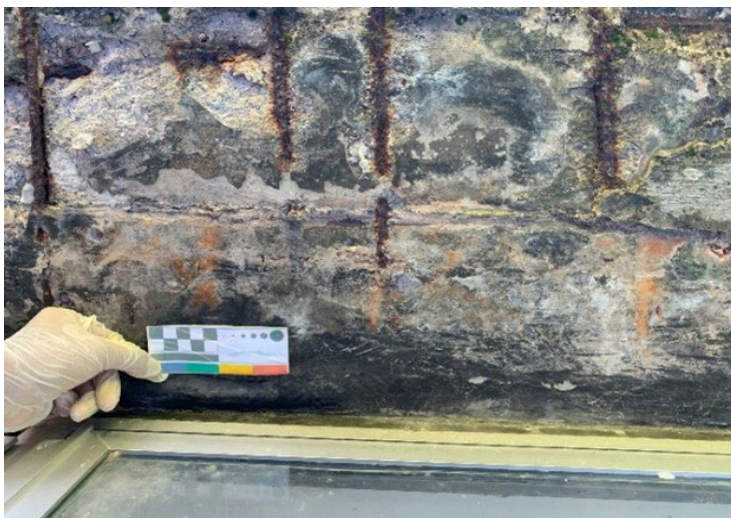
região. Já na Figura 17 pode-se verificar a situação real de uma das partes desta fachada da administração e no decorrer do tempo, com o auxílio da umidade, escorrem para a fachada analisada no mapeamento de danos.

Figura 17. Oxidação visível da armação metálica do concreto.

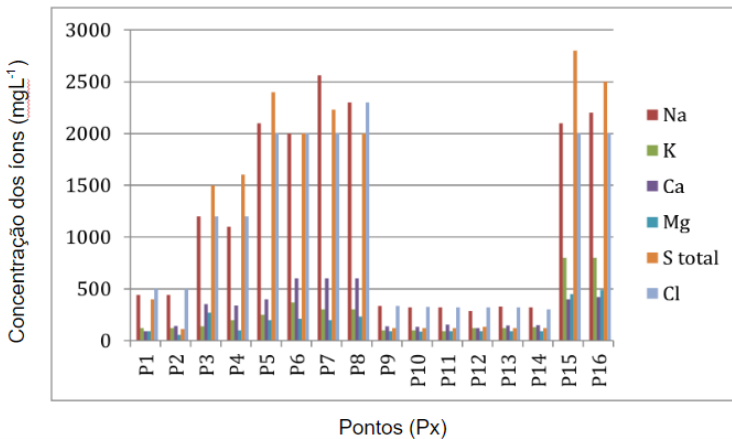
Figura 18. Resultados da água de lavagem (Concentração mg.L⁻¹x pontos de análise).

Os resultados de sujidades estão apresentados na Figura 18, onde se pode verificar que os teores de sódio, cloreto e enxofre total são extremamente elevados, uma vez que a localização na Ilha do Fundão é bastante afetada pela maresia e pela ação dos poluentes emanados pelos veículos. No entanto, nos pontos 3 a 8 e 15 e 16, que servem de barreira de ventos, as concentrações desses elementos ultrapassam 2.500 mg.L⁻¹.

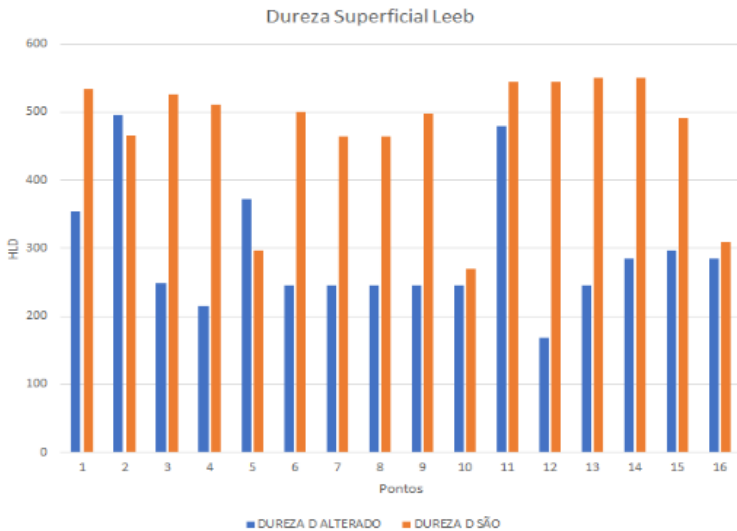
Figura 19. Resultados de dureza.

Em relação aos resultados de dureza, um concreto não deve apresentar valores de dureza entre 500 a 600 HLD (BRITO, 2017). Em muitos pontos do CETEM o concreto apresenta valor de 500 HLD, que decresce para valores em torno de 330 HLD em regiões de acelerado processo de alteração, indicando que os sais

carreados pelo vento, se depoistam nas fachadas e, com a umidade local, se infiltram na estrutura do concreto e aceleram a oxidação das ferragens. Atrelado a isso, o enxofre, depositado nas fachadas, sob a forma de sulfato, realiza uma reação de substituição com carbonato da calcita, presente no concreto formando pontos frágeis de sulfato de cálcio (gipsita). Na Figura 19 estão apresentados os resultados de dureza.
