## **Estudo das telhas do Mosteiro de São Bento do Rio de Janeiro**

STA - 135

**CETEM/MCTI**

2024

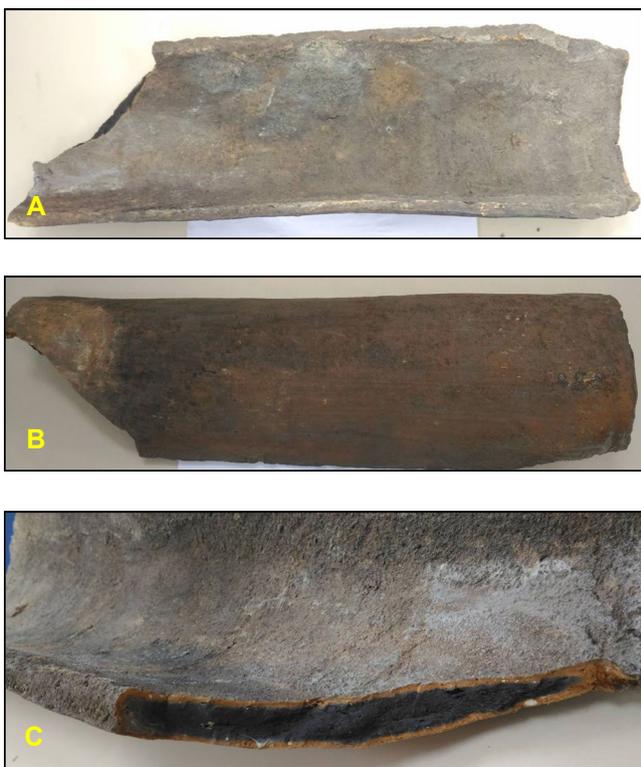
A pesquisa foi realizada por meio da avaliação de duas telhas fornecidas pela empresa Terreng, a telha original (Figura 5 A, B e C) e a de reposição (Figura 6).

**Figura 5:** Telhas Originais do Mosteiro de São Bento. (A: Parte interna da telha e B: Parte externa da telha e C: Parte lateral da telha).

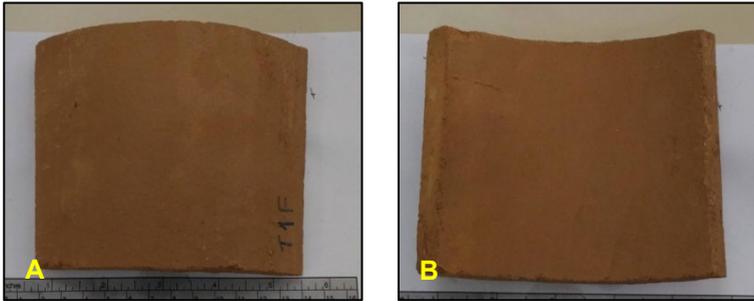
**Figura 6:** Telha de reposição. (A): Parte externa (convexa) da telha e (B): Parte interna (côncava) da telha.

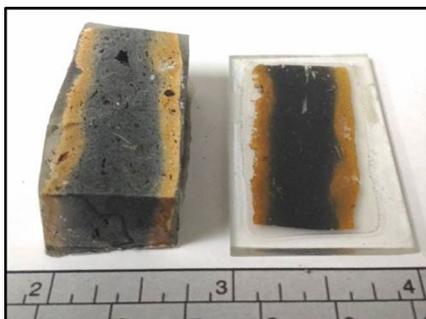
Para tal, efetuou-se a confecção de uma lâmina delgada, Figura 7, que foi analisada, posteriormente, em um microscópio petrográfico, com luz branca polarizada e refletida, com objetivas com aumento de 2,5 a 60 vezes da marca Carl Zeiss. A análise modal semiquantitativa foi realizada em objetivas de 2,5 e 10 vezes de aumento. As aquisições das fotomicrografias foram realizadas com a objetiva de 2,5 vezes de aumento.

**Figura 7:** Confeção da lâmina delgada a partir do corpo de prova.

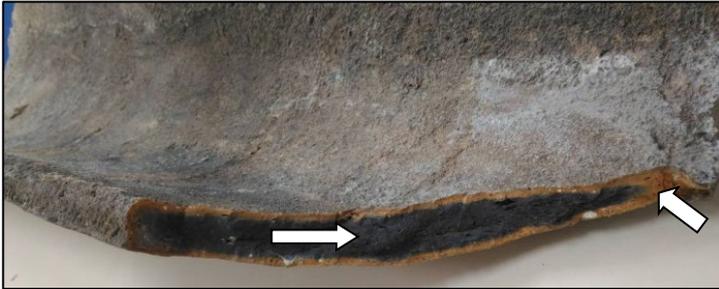
Foram avaliados dois pontos específicos da telha original, parte vermelha e parte preta, como indicado na Figura 8. Cada amostra foi misturada com brometo de potássio e foram prensadas, com o auxílio de uma prensa hidráulica, em pressão de 20 toneladas no formato de pastilhas translúcidas. Para melhor leitura dos picos, foi utilizada a diluição de 2% de amostra em brometo de potássio. Foi prensada também uma pastilha apenas de brometo de potássio, utilizada como amostra controle (background), para garantir que estamos fazendo a leitura apenas das amostras coletadas.

**Figura 8:** Vista lateral da telha com enfoque para os pontos de FTIR analisados.

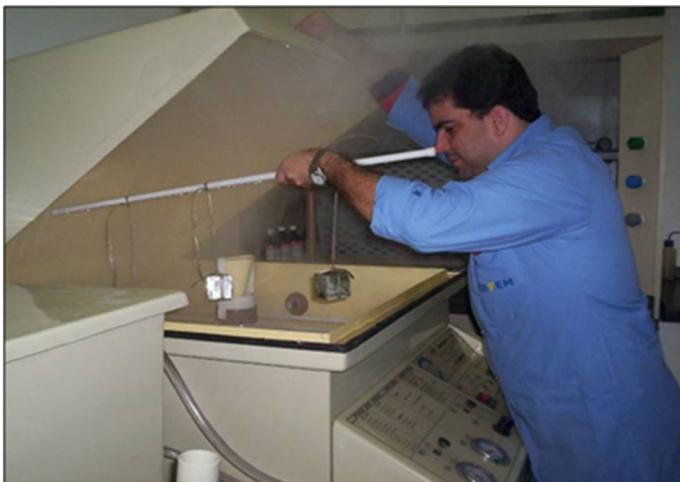
**Figura 9:** Colocação dos corpos de prova em câmara de névoa salina.

peso final. Realizou-se uma inspeção visual e determinação das condições colorimétricas. Para realização deste ensaio utilizou-se a norma ABNT NBR 8094/83.

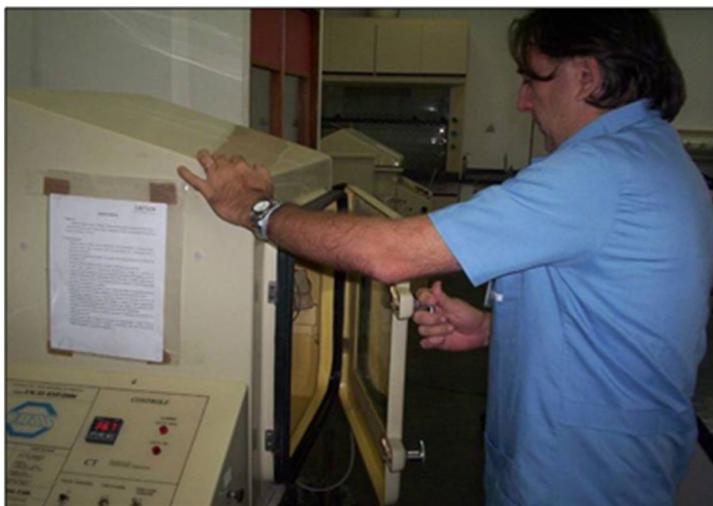
Os corpos de prova foram acondicionados na câmara (Figura 10), suspensos e atrelados aos suportes por meio de fios de nylon, ajustou-se a temperatura para 40°C e adicionou-se o SO<sub>2</sub>. A presença da água na câmara, formou um ambiente ácido, que atacou o material e simulou o efeito da chuva ácida. As amostras ficaram em exposição nesse ambiente durante o período de 8 h. Posteriormente, desligou-se o aparelho, abriu-se a câmara para ventilação do seu interior, permanecendo, assim, por 16 horas o que caracterizou a conclusão de 1 ciclo.

**Figura 10:** Colocação dos corpos de prova em câmara de SO<sub>2</sub>.

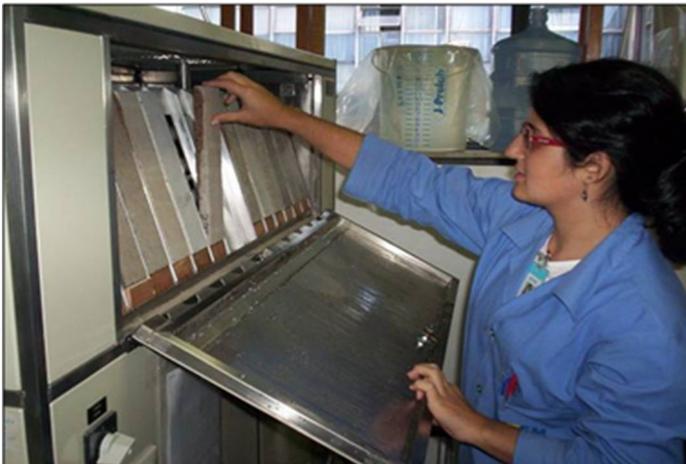
**Figura 11:** Colocação de corpos de prova na Câmara de UV.

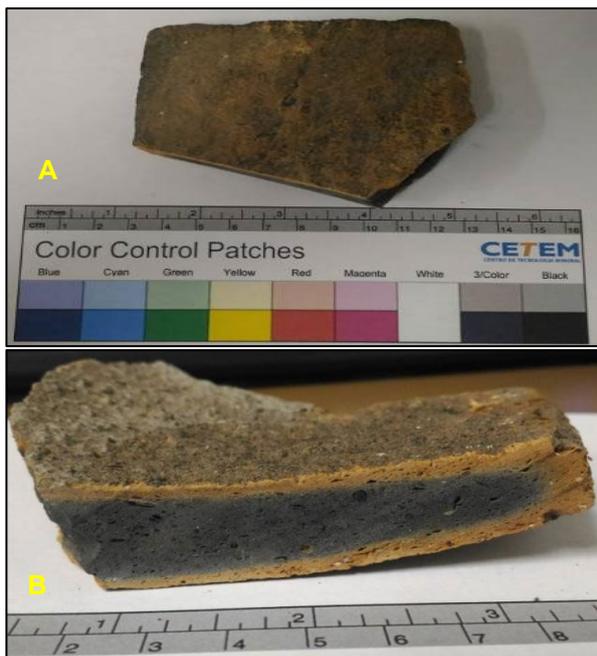
A amostra da telha original é composta, basicamente, de material na fração granulométrica em argila, de coloração laranja gradando a marrom (devido ao acúmulo de sujidades) na sua face externa, apresentando espessura média de 0,4 cm, chegando a 1,5 cm na parte mais grossa conforme especificados na Figura 12 A e B. A parte interna da telha possui uma cor preta, com espessuras variando de 0,7 cm a 1,4 cm.

**Figura 12:** Corpo de prova proveniente da telha original.: (A): Parte externa (convexa) da telha e (B): Parte lateral da telha.

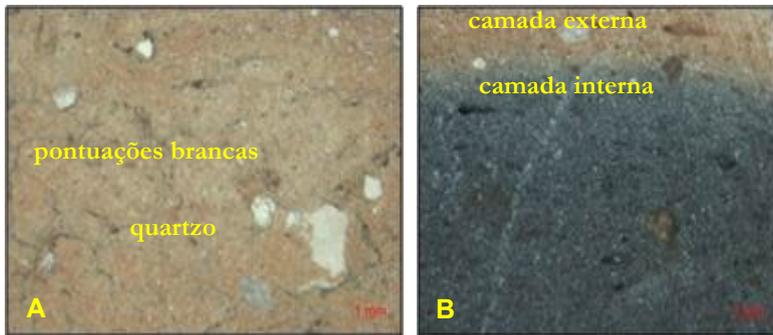
A análise por meio da lupa binocular, Figura 13, mostrou, nitidamente, a diferença de cor da camada externa (laranja) e da camada interna (preta) da telha original. A camada externa possui alguns minerais submilimétricos de quartzo e pontuações esbranquiçadas que podem estar associadas ao acúmulo de sais e/ou a presença de argilominerais por se tratar de um material cerâmico. Já a camada interna, verificou-se esparsos grãos de quartzo.

**Figura 13:** Imagens adquiridas por lupa binocular com aumento 1,25 vezes. (A): Parte externa da telha e (B): Parte lateral da telha.

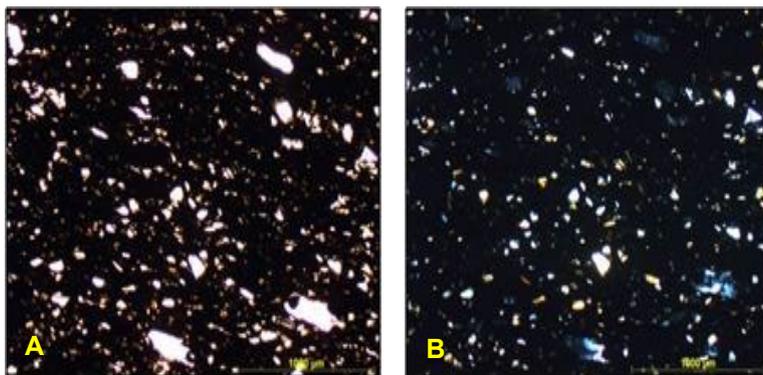
Os resultados obtidos utilizando um microscópio petrográfico mostraram que a telha original apresenta uma matriz muito fina conforme mostrado na Figura 14.

**Figura 14:** Fotomicrografias obtidas da telha original. (A) Fotomicrografia da amostra da telha original, objetiva de 2,5X, polarizadores paralelos e (B) Fotomicrografia da amostra da telha original, objetiva de 2,5X, polarizadores cruzados.

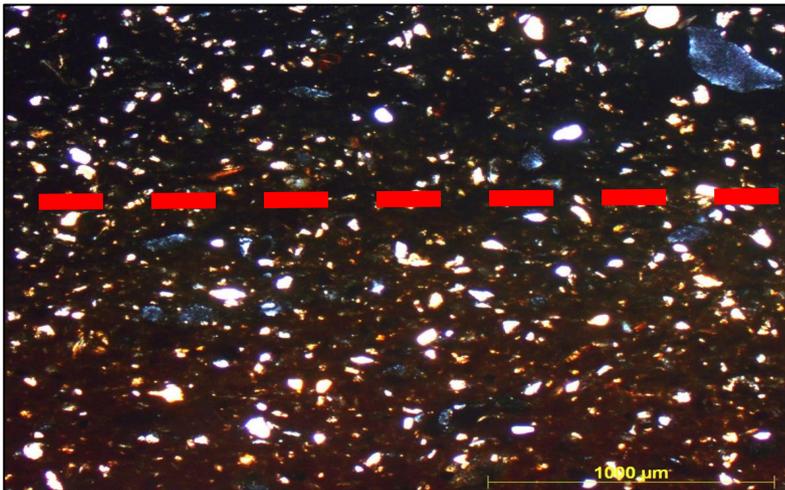
A camada alaranjada à avermelhada e a camada preta da telha também são distinguíveis por meio da microscopia, conforme delimitado pela linha tracejada da Figura 15, sendo na seção delgada identificadas por uma camada escurecida (predominantemente de cor preta) e uma camada amarelada conforme delimitado pela linha tracejada.

**Figura 15:** Fotomicrografia da telha original com enfoque para a camada preta e a amarelada, objetiva de 2,5X, polarizadores cruzados.

A camada escurecida (parte superior da linha tracejada) é composta por uma matriz muito fina, escura, na qual estão dispersos diversos grãos angulosos submilimétricos (localmente milimétricos), principalmente de quartzo e de feldspato.

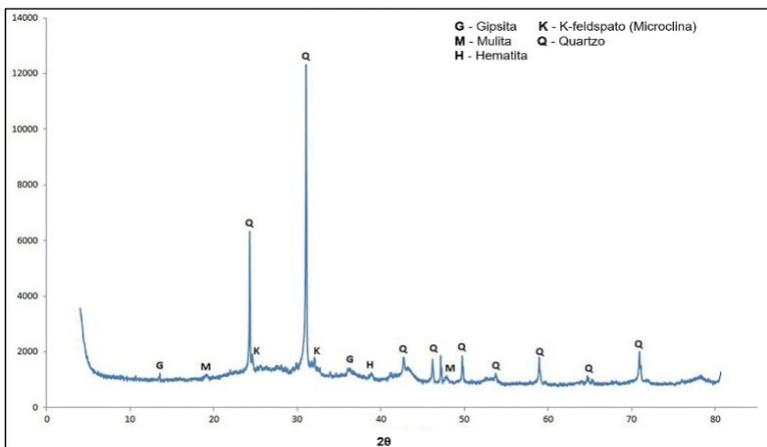
A hematita relaciona-se à parte interna, de cor preta da telha e a presença da gipsita associa-se à presença de enxofre na atmosfera, formando-se a gipsita, um sulfato de cálcio hidratado (FELIX et al., 2021).

Figura 16: Difratograma obtido para a telha original.

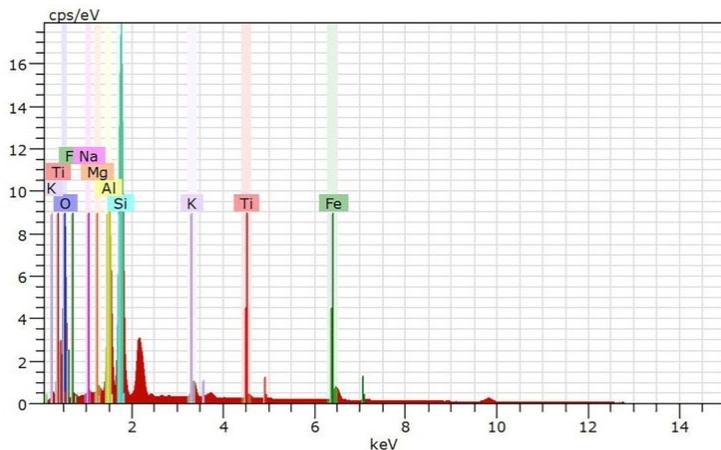
Os resultados adquiridos na parte interna da telha original, utilizando a energia dispersiva da microscopia eletrônica de varredura são representados na Figura 17, indicando uma composição representada por oxigênio, silício, alumínio, ferro, titânio, potássio, magnésio e sódio. Os elementos identificados são os mesmos encontrados na análise química por fluorescência de raios-X e são comuns aos materiais cerâmicos (LIU et al., 2020).

**Figura 17:** Microscopia eletrônica de varredura com energia dispersiva da parte interna da amostra original.

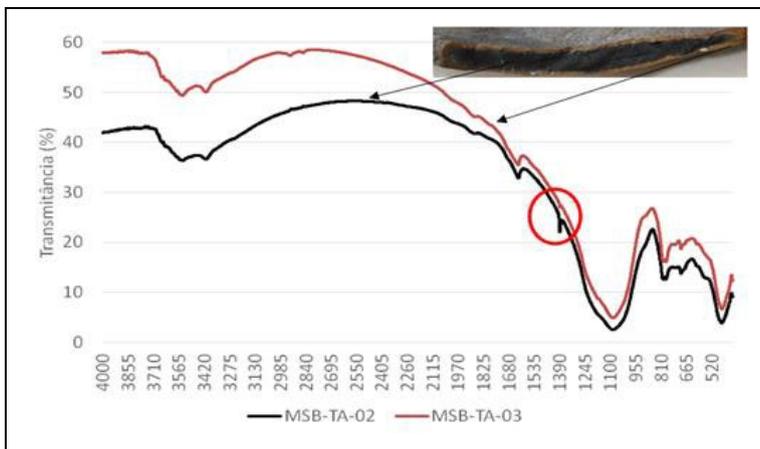
Os resultados adquiridos por meio da espectroscopia no infravermelho por transformada de Fourier, Figura 18, mostram os espectros de dois pontos específicos da telha original, a parte vermelha e a parte preta, e pode-se observar que são materiais muito semelhantes, no caso dos minerais de argila, dada à presença de estiramento do Si-O-Si associado a picos em 1080, 780 e 459  $\text{cm}^{-1}$  associados a argilominerais, conforme observações de Medina-Dzul et al., 2015.

No entanto, há uma diferença mais significativa na parte preta em 1390  $\text{cm}^{-1}$ , relacionada ao alongamento da ligação C-O, ou seja, a parte preta está relacionada ao processo de queima da argila e corresponde ao CO não encontrado na telha de reposição.

Figura 18: Espectro de infravermelho da telha original.

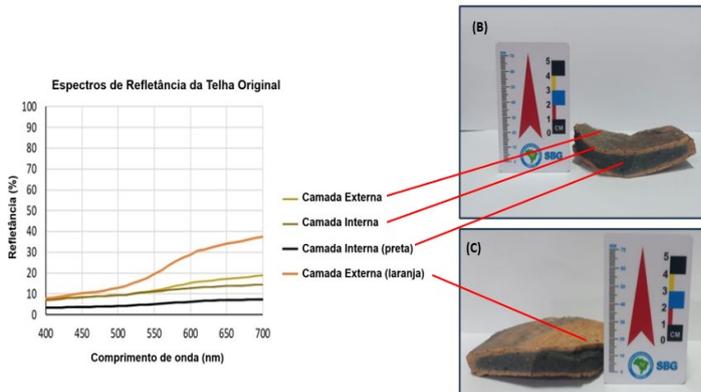
A Figura 19 especifica os espectros obtidos a partir do gráfico acima bem como aponta os locais onde foram realizadas as medições. A camada externa da amostra de telha tendeu ao marrom alaranjado, enquanto a camada interna tendeu ao cinza escuro. Além disso, ambas as camadas apresentaram valores próximos a zero para brilho, indicando que os materiais das telhas são opacos.

**Figura 19:** Refletância obtida da telha original.

Os valores  $L^*$ ,  $a^*$ , e  $b^*$  obtidos para as telhas relacionam-se à coloração comum a materiais cerâmicos, caracterizados por uma coloração alaranjada, avermelhada típica do material cerâmico. A ação da exposição às intempéries, tenderá a escurecer a telha, gradando para colorações amarronzadas à cinza (DI GIUSEPPE et al., 2018).
