## Boletim Informativo do NETMin/CETEM

### O SENSORIAMENTO REMOTO

**como suporte às análises sobre uma possível mineração ilegal na Serra do Curral, no entorno de Belo Horizonte, MG**

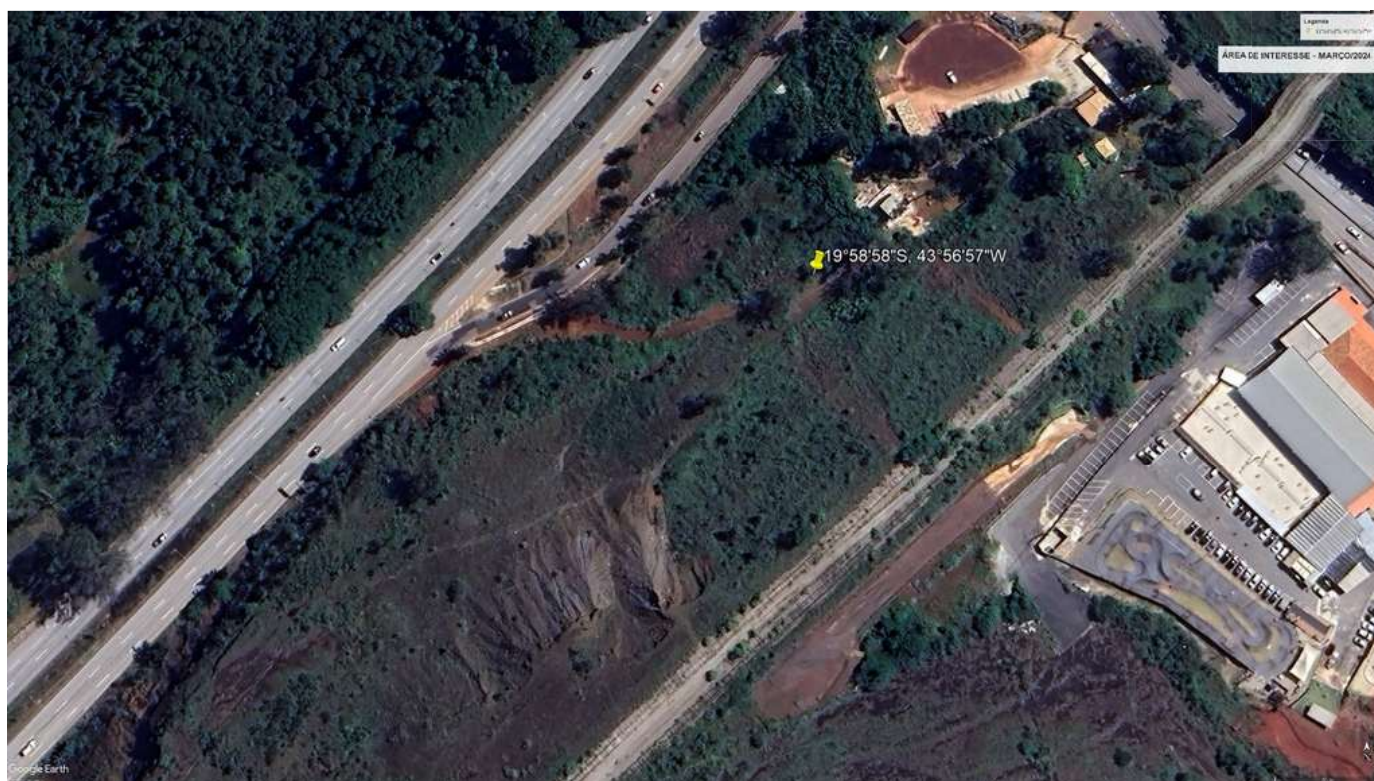
Imagem 5: Recorte da área em 2024 - Google Earth Pro

A **imagem 5** define o cenário de referência da área de estudo. O marcador na coordenada 19°58'58"S, 43°56'57"W incide sobre uma área de cobertura vegetal íntegra, apresentando dossel contínuo de porte arbustivo e arbóreo. A sudoeste do marcador nota-se uma cicatriz de solo exposto preexistente na encosta, exibindo feições de ravinamento e bordas intemperizadas/difusas, sem geometria típica de corte recente.

Há também uma exposição de solo avermelhado restrita a um acesso não pavimentado próximo à margem da rodovia. A integridade do dossel na coordenada alvo indica que na data de referência (março de 2024), não havia sinais de intervenção de maior amplitude (supressão e movimentação de terra) no local.

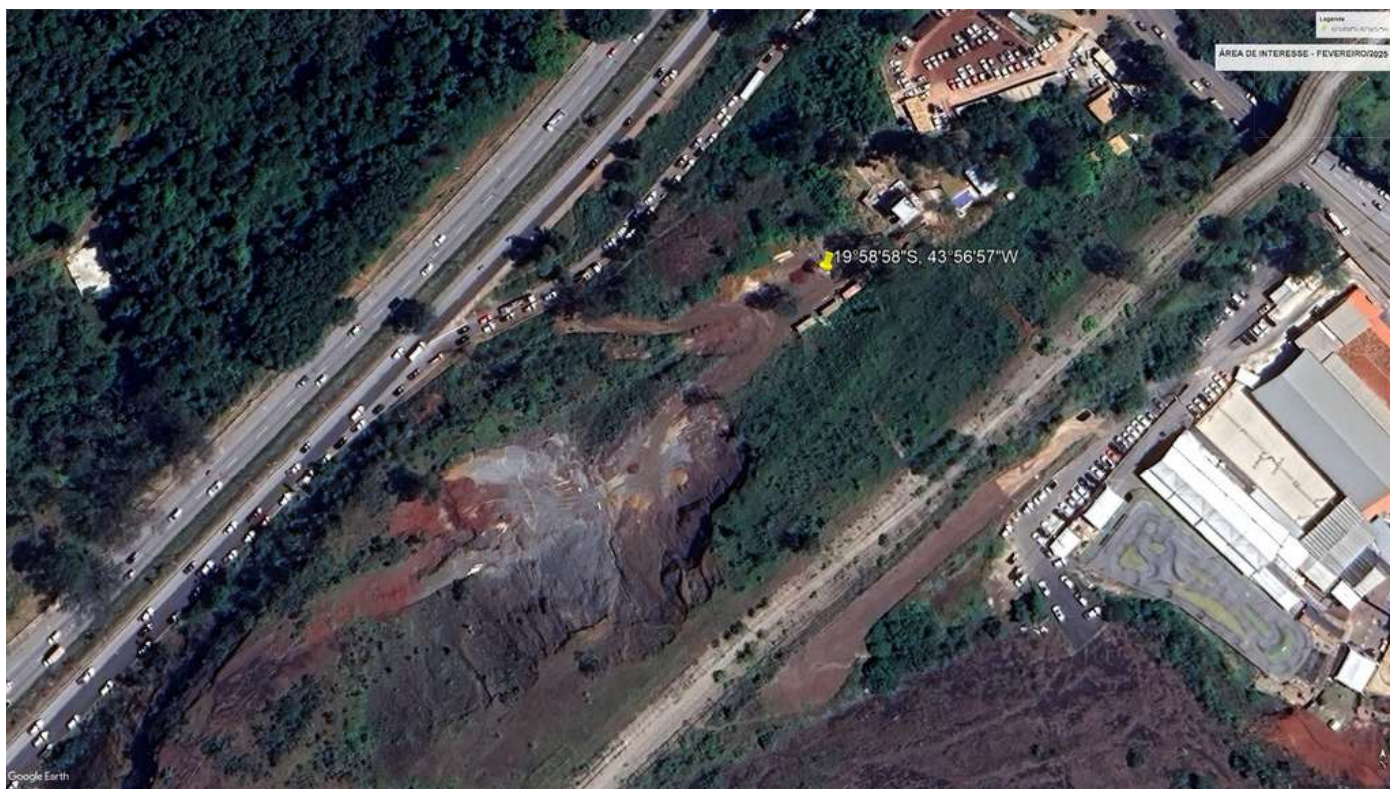
Imagem 6: Recorte da área em 2025 - Google Earth Pro

Na **imagem 6** nota-se uma expressiva alteração na área ao redor do marcador. Houve supressão recente no dossel vegetal que estava íntegro na imagem interior. Observa-se a abertura do que parece ser um acesso viário em terra nua conectando a encosta à margem da rodovia. A cicatriz preexistente a sudoeste expandiu-se consideravelmente, apresentando novas frentes de provável escavação com contrastes de tonalidade (solos expostos avermelhados e acinzentados). Destaca-se, nas imediações da coordenada central, a implantação de estruturas retangulares alinhadas, com geometria compatível com contêineres, alojamentos temporários ou maquinário pesado estacionado.

A evolução da feição perdeu qualquer característica de processo erosivo natural, assumindo um padrão tipicamente operacional: abertura de vias de serviço, decapagem sistemática do terreno e instalação de infraestrutura de apoio logístico.

A imagem de fevereiro de 2025 marca o lapso temporal do início das potenciais operações (entre março de 2024 e fevereiro de 2025). O surgimento de estruturas de apoio e vias de acesso no exato local desmatado é o principal argumento visual de que a movimentação de terra é organizada e intencional, reforçando o indicativo de instalação de frente de lavra.

NOTA: Para maior assertividade sobre o período em que as operações foram iniciadas, imagens de satélite do PlanetScope podem garantir maior precisão temporal à análise, preenchendo as lacunas de aquisição inerentes ao catálogo histórico do Google Earth.

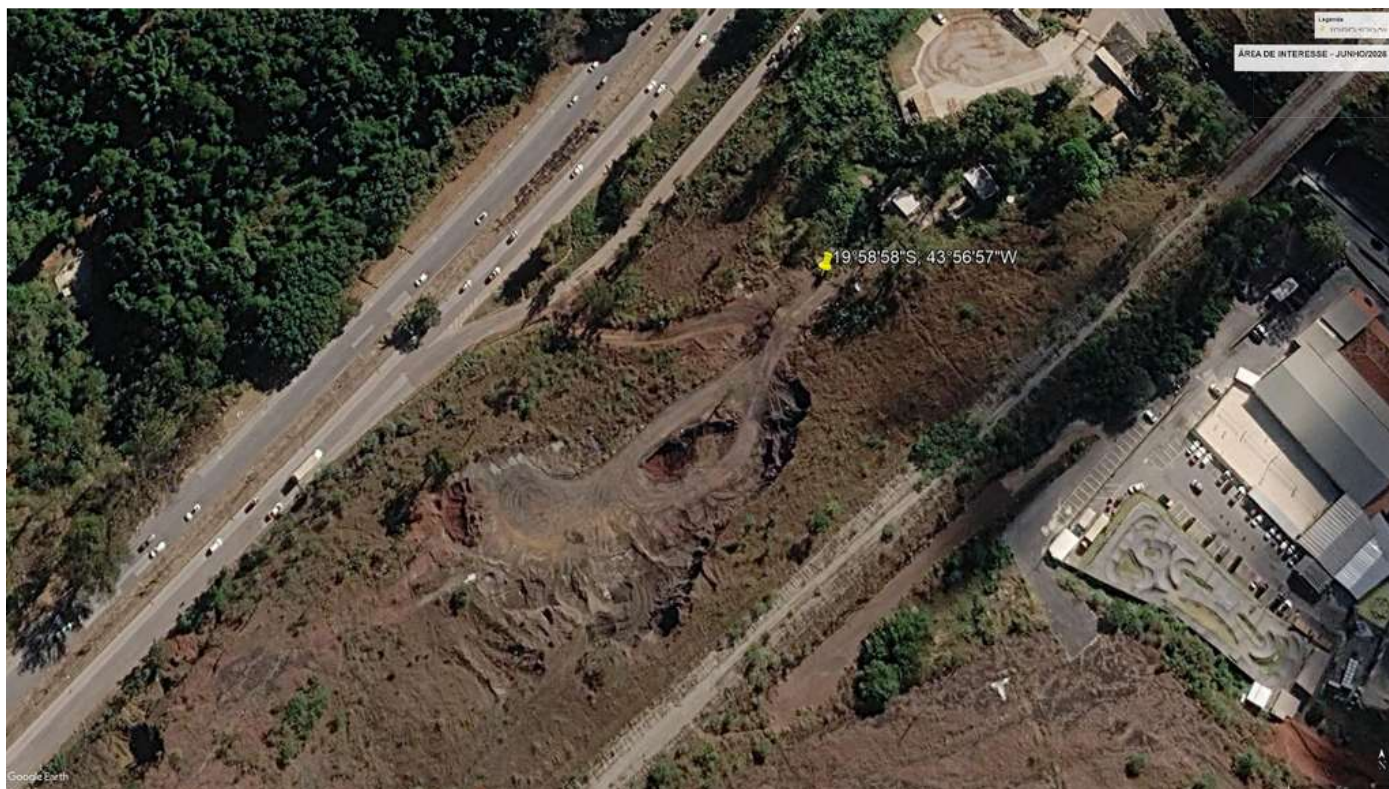
Imagem 8: Recorte da área em 2026 - Google Earth Pro

A **imagem 8** revela o estágio de maior impacto físico dentro da série analisada. A área escavada expandiu-se significativamente em área e volume. A feição central evoluiu para uma cava profunda e bem delineada, o que é fortemente evidenciado pelo sombreamento escuro e projetado no interior da escavação, indicando a formação de taludes íngremes e verticais. O acesso interno consolidou-se, conectando diretamente a via ao fundo da cava.

O cenário sugere o amadurecimento e a consolidação da atividade extrativa no local. O que se iniciou como um decapeamento superficial (fevereiro de 2025) transformou-se em uma cava estruturada. A alteração topográfica severa indica a remoção sistemática de expressivo volume de material ao longo de pouco mais de um ano.

O monitoramento da série temporal permitiu documentar a evolução completa da antropização na área de interesse. A imagem final evidencia o aprofundamento expressivo da topografia, formação de taludes íngremes e estruturação de cava central. A transição acelerada de uma encosta vegetada para uma frente de extração volumosa, operada com maquinário pesado, confirma a natureza sistemática de atividade humana compatível com extração. Ao associar a materialidade desta alteração físico-territorial à ausência absoluta de processos minerários ativos no sistema SIGMINE da ANM para a referida poligonal, reforçam os indícios técnicos e geoespaciais de operação de lavra a céu aberto em caráter clandestino e irregular no local.
