## **Estudo das argamassas das fachadas da Catedral Presbiteriana do Rio de Janeiro**

**STA - 143**

2025

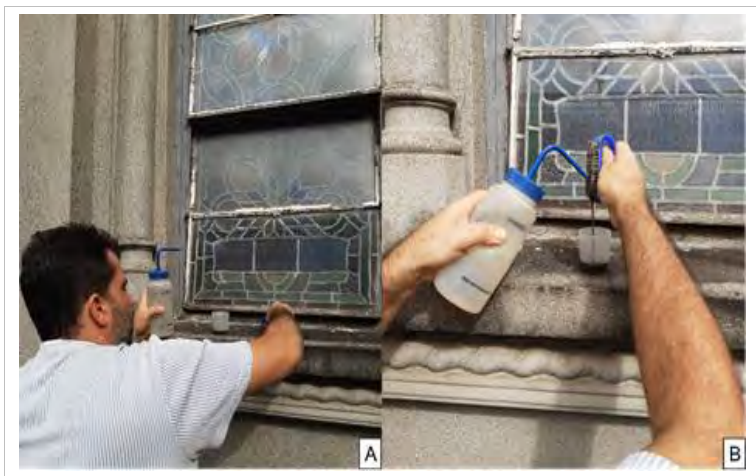
**Figura 14.** (A) Procedimento de coleta de sais e sujidades, (B) sujidade.

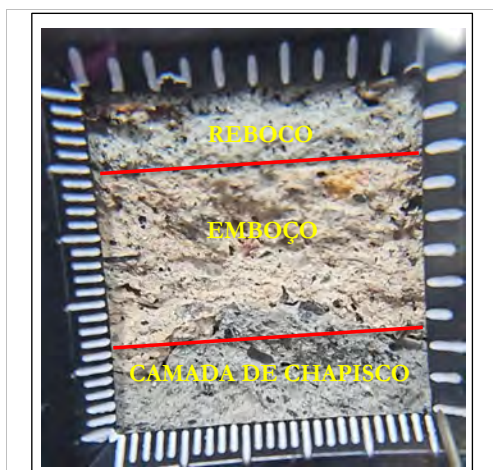
Na Figura 29 pode-se observar a secção transversal do conjunto completo das argamassas encontradas na igreja. Observa-se claramente uma camada de reboco, formada por pó de pedra, uma camada de emboço, seguido de uma nata de cimento (chapisco) e o tijolo de assentamento.

**Figura 29.** Avaliação em lupa de uma secção transversal das camadas de reboco, emboço, chapisco e tijolo.

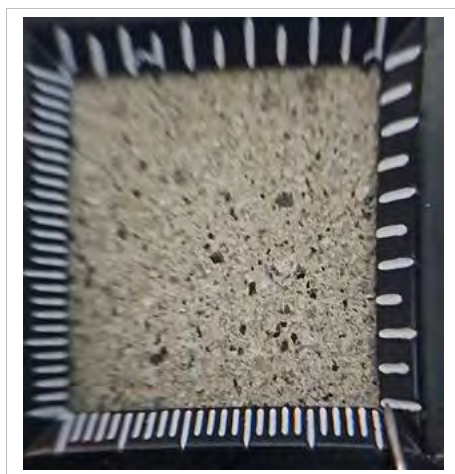
Já na Figura 30 observa-se com mais detalhes o reboco, onde se verifica claramente a homogeneidade da amostra e dispersão das biotitas (pontos pretos brilhantes) na matriz do pó de pedra que compõe todo reboco da igreja. Na Figura 31, destaca-se o trecho da Catedral no ponto de coleta 3, onde há uma imensa fenda e a presença de uma tela metálica que já arreventou uma vez que não está suportando a “movimentação” dessa região. Nota-se a presença de areia e cimento e também partes da tela metálica arreventada.

**Figura 30.** Avaliação em lupa do reboco em pó de pedra.

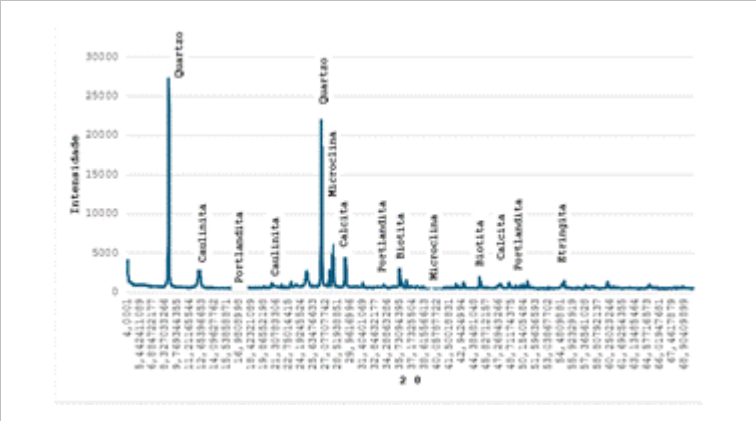
Nas Figuras 32 e 33 apresentam-se os resultados da difração de raios-X das amostras de reboco e emboço, respectivamente. Todas as amostras apresentaram os mesmos minerais e seus espectros se sobrepuseram. É possível verificar em todos a presença de etringita e portlandita, minerais relacionados com a presença de cimento, além de picos intensos de quartzo, corroborando a presença de areia e também cimento. Há picos de biotita evidentes a olho nu nas amostras de reboco, corroborando os teores de ferro mais elevados na avaliação química por FRX e

Figura 32. Difração de Raios-x da amostra de reboco.

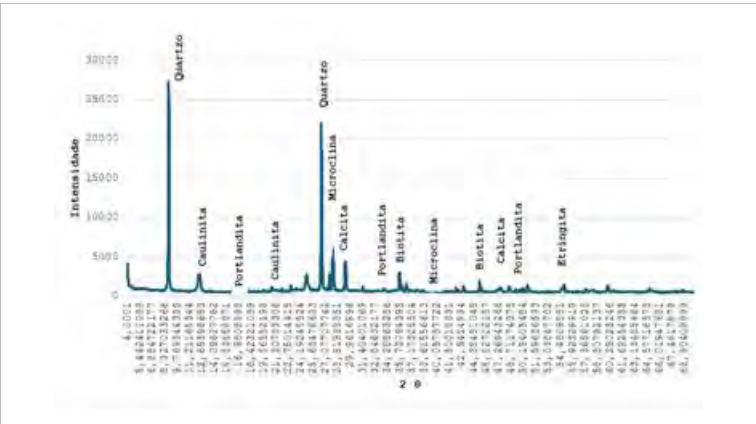
Figura 33. Difração de Raios-x da amostra de emboço.

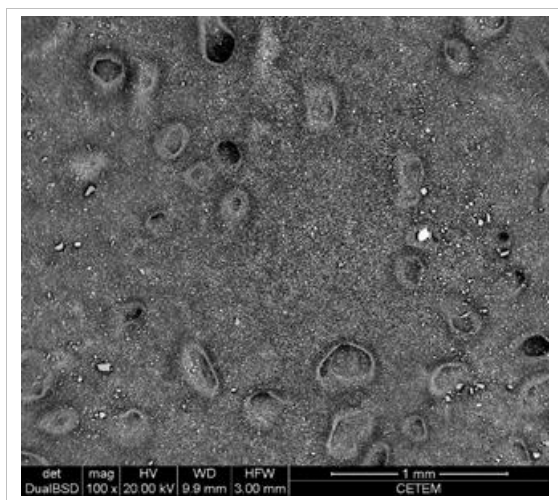
Em relação à microscopia eletrônica de varredura, observa-se na Figura 34 um aspecto da amostra de reboco (ponto 2), com uma dispersão dos grãos de pó de pedra bem homogêneos com ênfase nos pontos brilhantes da biotita em evidência. Trata-se de uma matriz silicatada com os pontos de biotita que configuram o aspecto do reboco da Catedral observado em todas as amostras

**Figura 34.** MEV da amostra de reboco (Ponto 2).

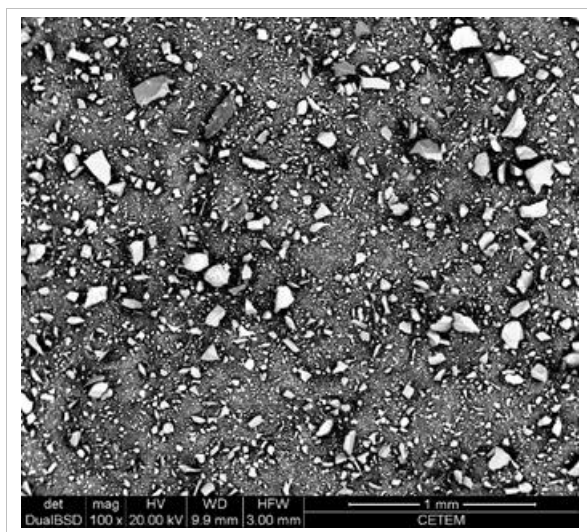
Na Figura 35 apresenta-se o resultado do MEV da amostra de emboço do ponto 2, que representa o comportamento de todas as argamassas de emboço, verificando-se maior heterogeneidade devido à presença de grãos de quartzo da areia, pontos de calcita presente no cimento e cal.

**Figura 35.** MEV da amostra de emboço (Ponto 2).

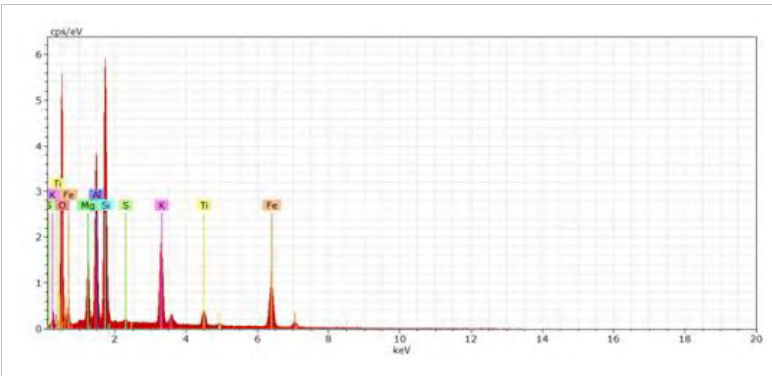
Na Figura 42 e 43 estão apresentados a microscopia eletrônica de varredura e o EDS de uma das sujidades avaliadas, onde se pode verificar a deposição de enxofre misturada com cloreto de sódio contaminando as fachadas da Catedral. No ponto 1 destaca-se uma região de NaCl e no ponto 2 destaca-se a matriz de enxofre.

Figura 44. EDS da sujidade recolhida.
