Estudo das argamassas das fachadas da Catedral Presbiteriana do Rio de Janeiro

STA - 143

CETEM/MCTI

2025

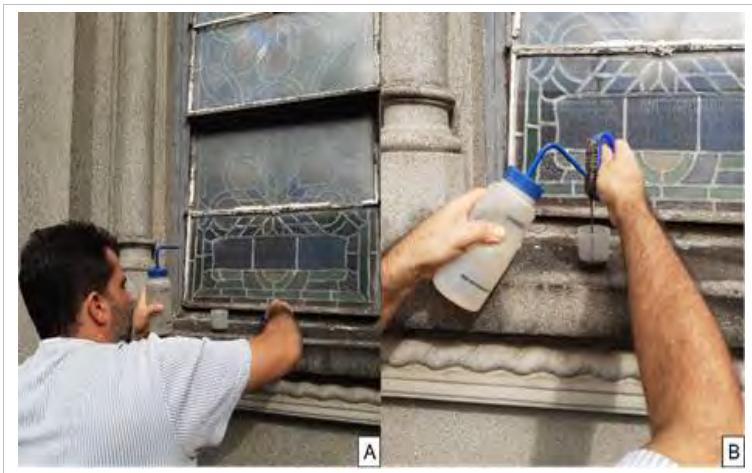
Figura 14. (A) Procedimento de coleta de sais e sujidades, (B) sujidade.

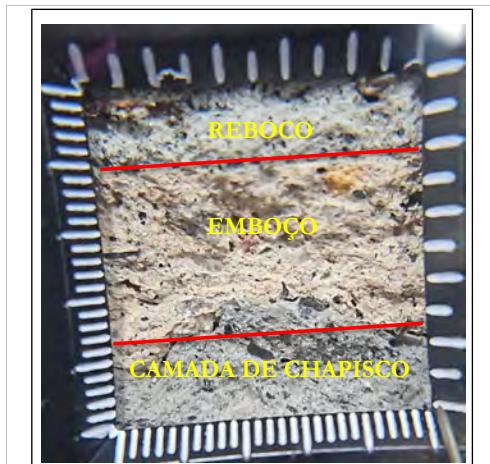
Na Figura 29 pode-se observar a secção transversal do conjunto completo das argamassas encontradas na igreja. Observa-se claramente uma camada de reboco, formada por pó de pedra, uma camada de emboço, seguido de uma nata de cimento (chapisco) e o tijolo de assentamento.

Figura 29. Avaliação em lupa de uma secção transversal das camadas de reboco, emboço, chapisco e tijolo.

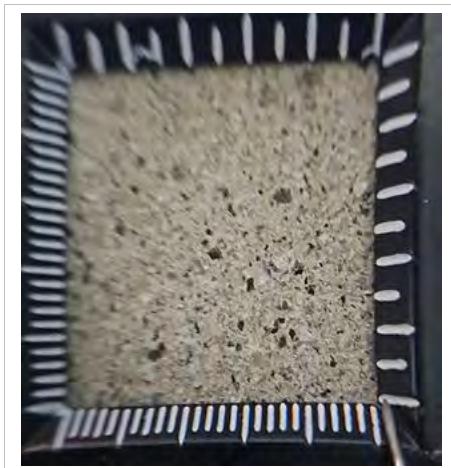
Já na Figura 30 observa-se com mais detalhes o reboco, onde se verifica claramente a homogeneidade da amostra e dispersão das biotitas (pontos pretos brilhantes) na matriz do pó de pedra que compõe todo reboco da igreja. Na Figura 31, destaca-se o trecho da Catedral no ponto de coleta 3, onde há uma imensa fenda e a presença de uma tela metálica que já arrebentou uma vez que não está suportando a “movimentação” dessa região. Nota-se a presença de areia e cimento e também partes da tela metálica arrebentada.

Figura 30. Avaliação em lupa do reboco em pó de pedra.

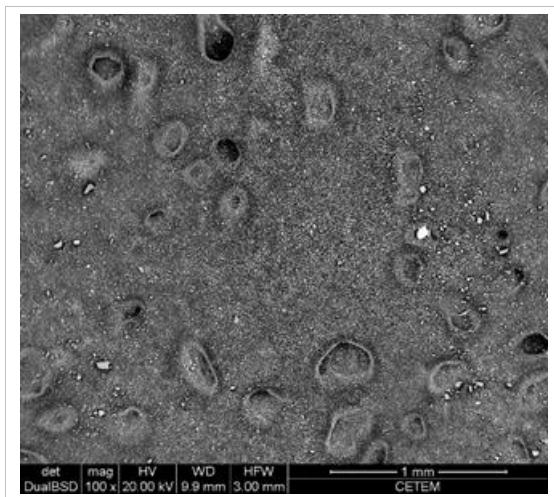
Em relação à microscopia eletrônica de varredura, observa-se na Figura 34 um aspecto da amostra de reboco (ponto 2), com uma dispersão dos grãos de pó de pedra bem homogêneos com ênfase nos pontos brilhantes da biotita em evidência. Trata-se de uma matriz silicatada com os pontos de biotita que configuram o aspecto do reboco da Catedral observado em todas as amostras.

Figura 34. MEV da amostra de reboco (Ponto 2).

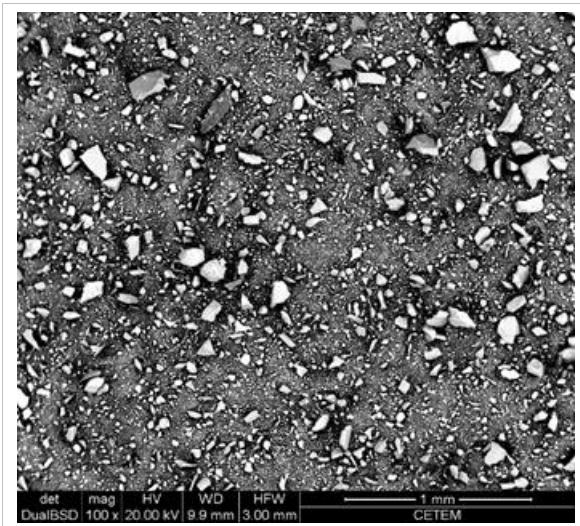
Na Figura 35 apresenta-se o resultado do MEV da amostra de emboço do ponto 2, que representa o comportamento de todas as argamassas de emboço, verificando-se maior heterogeneidade devido à presença de grãos de quartzo da areia, pontos de calcita presente no cimento e cal.

Figura 35. MEV da amostra de emboço (Ponto 2).

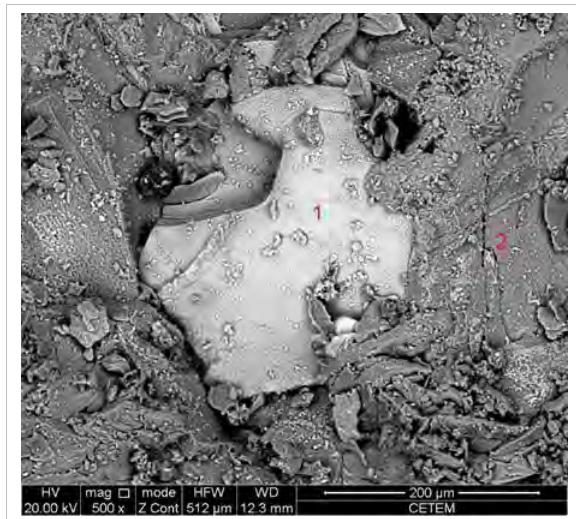
Na Figura 42 e 43 estão apresentados a microscopia eletrônica de varredura e o EDS de uma das sujidades avaliadas, onde se pode verificar a deposição de enxofre misturada com cloreto de sódio contaminando as fachadas da Catedral. No ponto 1 destaca-se uma região de NaCl e no ponto 2 destaca-se a matriz de enxofre.

Figura 43. MEV da sujidade recolhida.

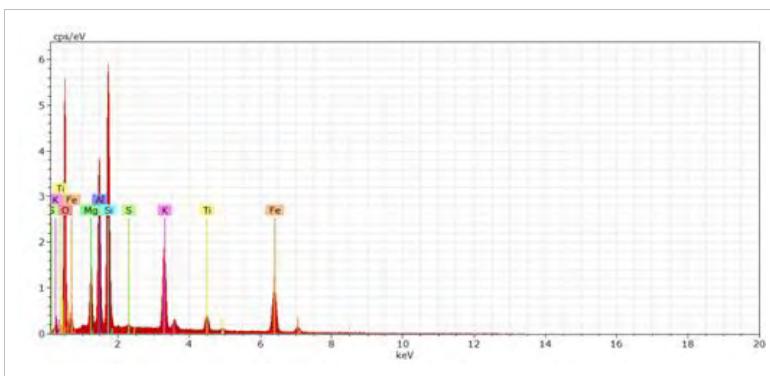
Figura 44. EDS da sujidade recolhida.
