# **RECOMENDAÇÕES PARA A CONSERVAÇÃO DE UMA COLEÇÃO DE PATRIMÔNIO PÉTREO JESUÍTICO, COM BASE EM ANÁLISES CIENTÍFICAS**

## **RECOMMENDATIONS FOR THE CONSERVATION OF A JESUIT HERITAGE STONE COLLECTION, BASED ON SCIENTIFIC ANALYSES**

O conjunto de capitéis em Calcário Lioz provenientes da Nova Igreja de Santo Inácio do Morro do Castelo e atualmente exposto no Museu de Geodiversidade (MGEO/UFRJ), representa um importante registro da arquitetura jesuítica no período colonial. O presente trabalho teve como objetivo realizar análises e propor medidas de conservação para essa coleção. Para isso, foram considerados dados de estudos anteriores referentes à caracterização física dos bens pétreos e à identificação de formas de deterioração. Complementarmente, foram realizadas análises para determinar a absorção de água pelo método da esponja de contato, a contaminação biológica e a composição química das peças, depósitos, filmes e crostas, por MEV/EDS e FRX, além de pesquisa bibliográfica. Os resultados evidenciaram a fissuração e os filmes escuros (provavelmente biofilmes, pelas análises de FRX) como principais degradações a serem visadas em ações de conservação. Nessas áreas com biofilmes

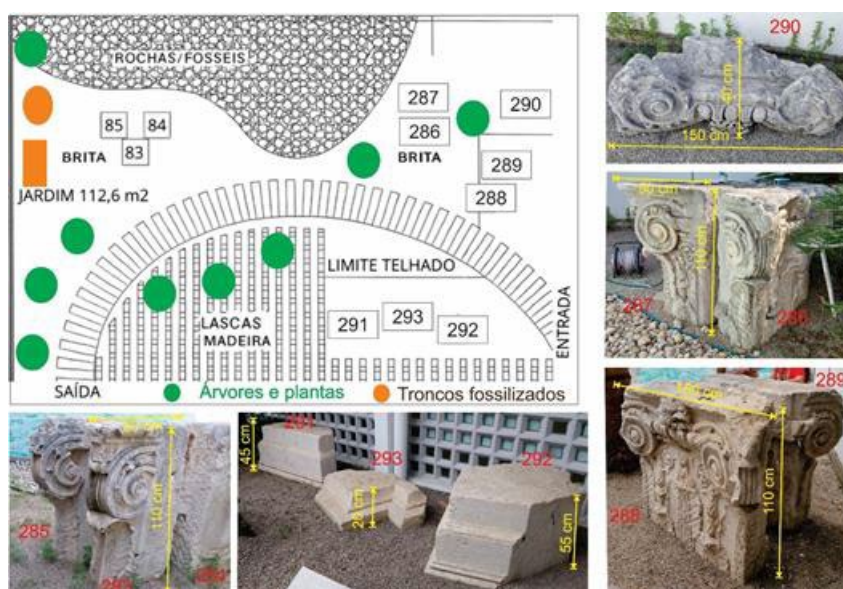
**Figura 2:** Mapa de localização e identificação dos capitéis, com dimensões aproximadas.

O conjunto é composto por onze partes de pilastras: dois capitéis de duas peças (base e volutas, 288 e 289), dois capitéis monolíticos (286 e 288), três capitéis monolíticos de canto (283, 284 e 285), uma peça de volutas (290), e três peças que assemelham cornijas (291, 292, e 293), dispostas no jardim conforme ilustrado na Figura 2.

Observam-se formas de deterioração nos capitéis como alterações cromáticas, depósitos, crostas, filmes atribuídos à colonização biológica e, especialmente, fendas, fissuração, destacamentos em área e perdas de material. No entanto, as peças estão aparentemente coesas, e não se observa desagregação superficial, em concordância com os resultados de ultrassom e dureza superficial de Brandão e outros (2025).

A conservação de elementos pétreos abrange diferentes procedimentos, cuja adoção depende das condições identificadas na etapa de diagnóstico. Para o conjunto de capitéis estudado, as medidas propostas concentram-se em procedimentos de limpeza, proteção e higienização periódica. Nos monumentos históricos, a limpeza de cantarias visa à remoção de substâncias responsáveis pela degradação da pedra ou que catalisam esse processo, sendo fundamental que as operações de limpeza sejam realizadas apenas em superfícies que apresentem coesão suficiente, na qual não haja comprometimento em sua estrutura formadora (Almeida, 2000). Recomenda-se iniciar com a aplicação de biocidas para remover os biofilmes e, seguidamente, higienizar com trinchas de cerdas macias a superfície das peças, para depois prosseguir com a limpeza. Tendo em vista a sensibilidade do calcário à água, o método de limpeza por água vaporizada é preferível (Delgado Rodrigues, 2022) podendo ser complementado com emplastos de carbonatos e bicarbonatos de amônio diluídos em água e/ou EDTA. (Decato, 2017). A fim de se evitar a progressão das fragmentações, recomenda-se o selamento de fissuras e fraturas com misturas de pó de rocha e resina ou cal. Bons resultados foram relatados com Primal B60A, areia e pó de mármore para fissuras, e cal e areia para lacunas maiores (Decato, 2017). Pode-se considerar também o emprego de hidrofugante para reduzir a penetração de água na rocha, mas mantendo a permeabilidade ao vapor de água. Hidrofugantes comercializados no Brasil apresentam compatibilidade com o Calcário Lioz (Caetano et al., 2025). Entretanto, qualquer intervenção deve ser precedida por estudos e análises específicas, a fim de avaliar a viabilidade do emprego dos produtos e técnicas propostas, considerando as características e o estado de conservação dos capitéis.
