EFEITO DE DESCARGAS ELÉTRICAS NA ESTRUTURA MINERALÓGICA DA PEDRA SABÃO QUE RECOBRE O CRISTO REDENTOR

Aluna de Graduação em Engenharia Química 3º período, UFRJ

Período CETEM : setembro de 2013 a julho de 2014.

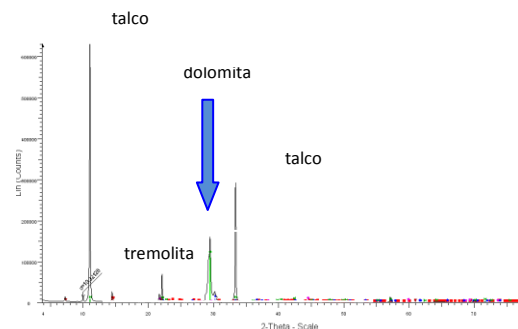
Nas Figuras 2 e 3 apresentam-se os difratogramas da pedra sabão antes e após o ataque dos raios, respectivamente, onde se pode observar o aparecimento de dolomita, corroborando o aumento de magnésio que compõe esse mineral e também da perda ao fogo, devido a possível presença dos carbonatos associados. O aparecimento da dolomita pode estar relacionado a dois fatores: formação de um novo mineral, onde o magnésio se desprende da estrutura do talco e forma o carbonato, devido à alta temperatura e pressão; ou a saída de minerais acessórios, como a tremolita, permitindo a exposição da dolomita que poderia estar no interior da estrutura da rocha, antes não identificada.

Figura 3: DRX após o *Selfrag*.
